## 保山市水务局关于对长岭岗等三座水库工程 质量安全检查发现问题进行整改的通知

## 保山市腾冲市小地方水库工程质量与安全 检查问题清单

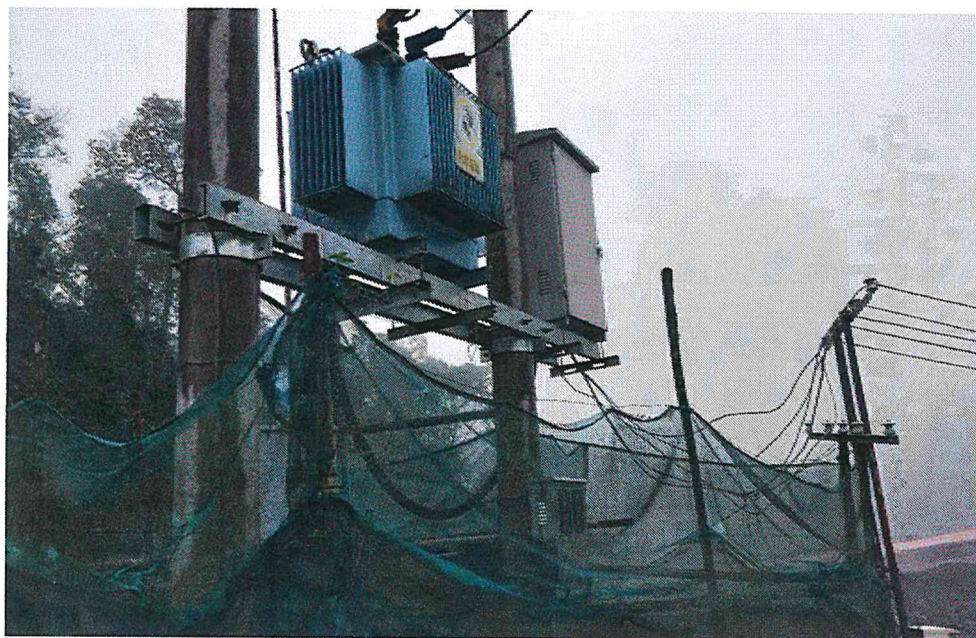
1. 大坝10千伏变压器未设置重大危险源告知牌和安全警示标示,未明确管理责任人。依据《水利工程建设质量与安全生产监督检查办法(试行)》水监督(2019)139号附件2-4 4.23条;为较重类问题。

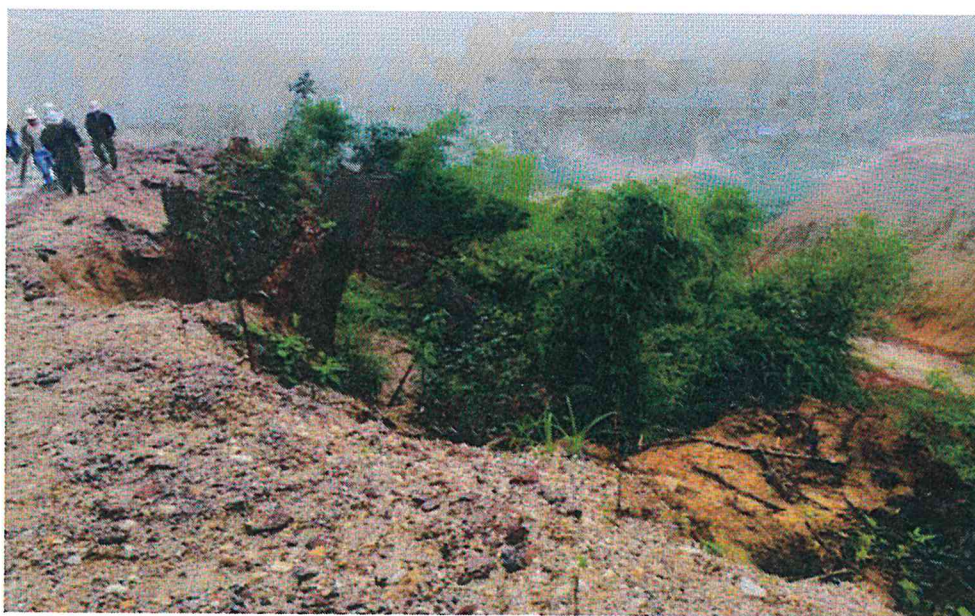
2. 上坝道路滑坡存在风险，未设立临边风护栏和警戒线。依据《水利工程建设质量与安全生产监督检查办法(试行)》水监督(2019)139号附件2-4 5.28条；为较重类问题。
