保地水建〔2021〕8号

保山市小地方水库工程建设管理局 关于质量监督检查存在问题整改报告

保山市水利水电工程质量监督站：

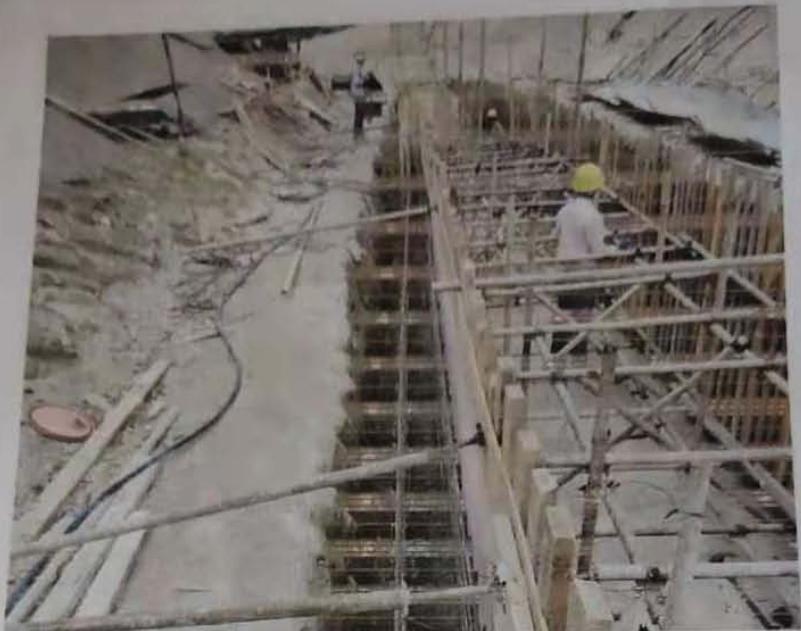
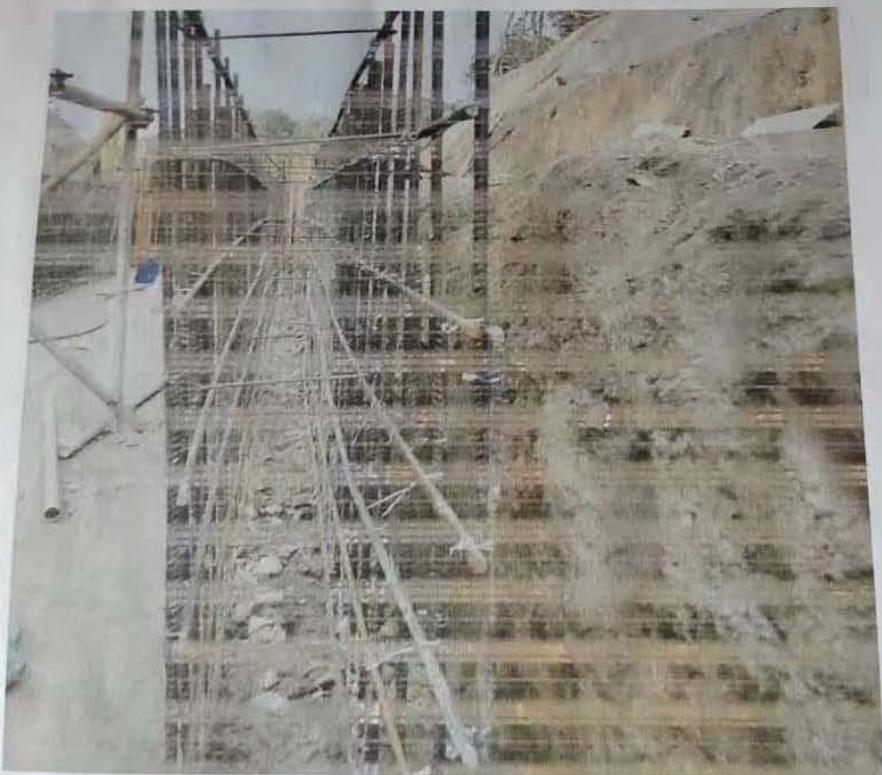
整改前

(一)溢洪道混凝土浇筑施工中施工缝面未处理，工序质量控制不严格。该工程溢洪道混凝土浇筑施工中，施工缝面未凿毛处理，仓面堆积浮土、砂石、木屑等杂物，部分钢筋未预留保护层，工序质量控制不严格。不符合《水工混凝土施工规范》(SL677—2014)第4.5.1条、第11.4.1条及《水利水电工程单元工程施工质量验收评定标准—混凝土工程》(SL632—2012)第4.2.2条、4.4.2条的规定。

整改情况：溢洪施工单位云南信丰建筑工程有限公司已按检查整改要求，对施工缝面未凿毛处理、仓面堆积浮土、砂石、木屑等杂物，部分钢筋未预留保护层的地方立即进行了反工处理。

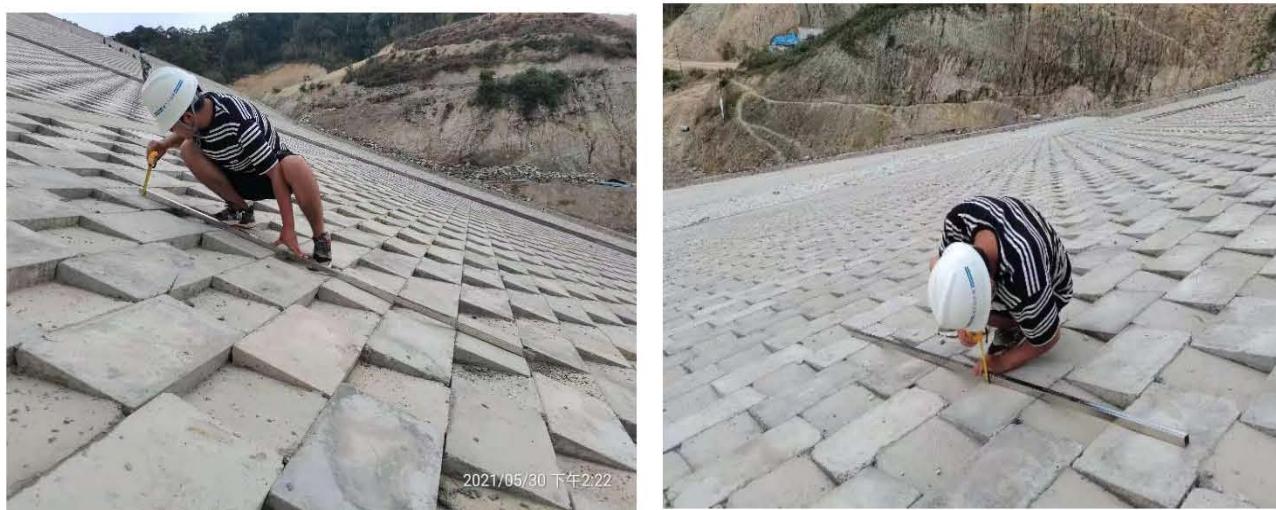
(二) 坝体上游坝坡混凝土预制块安装质量差。该工程在坝体上游坝坡混凝土预制块安装施工中未严格按照我站确认的外观质量测评标准(保水质监〔2020〕38号)进行外观质量控制,致使部分混凝土预制块护坡表面平整较差,且间距不均匀。不符合《云南省水利水电枢纽工程建筑物外观质量检测标准》(云水建管〔2001〕49号)的规定,不满足设计要求。

整改情况:大坝施工单位云南水利水电工程有限公司已将边角破损小块清除,部分地段混凝土预制块进行反工重铺,现坡面平整度基本满足要求($\pm 1\text{cm}$)。

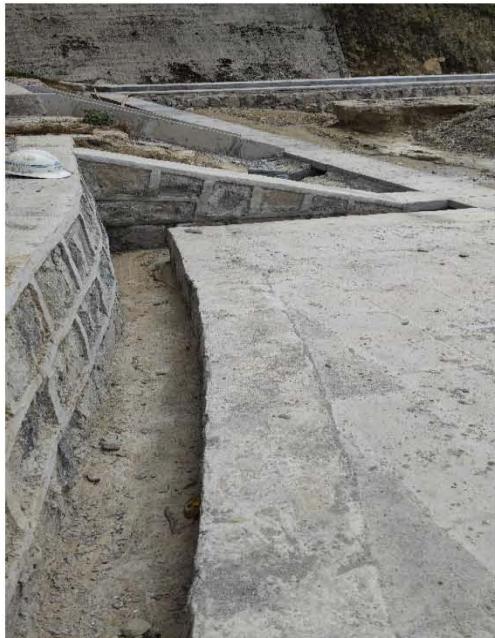
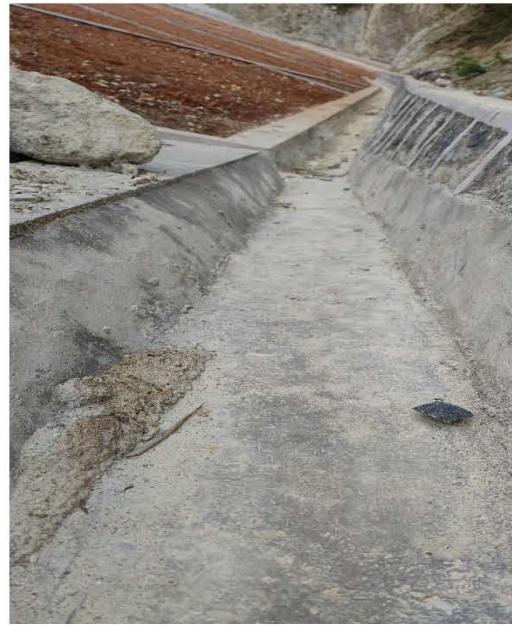
(一)防洪度汛工作准备不到位。经查，该工程施工现场排水设施配置不完善，部分边坡未及时支护处理，工程防洪度汛工作准备不充分。

整改情况：根据整改要求，已安排施工单位对施工区域内的场地排水系统不完善，部分区域无排水沟，或部分排水沟淤积、堵塞严重的进行了完善。岸坡、坝肩排水沟已衬砌完成，现排水已畅通。

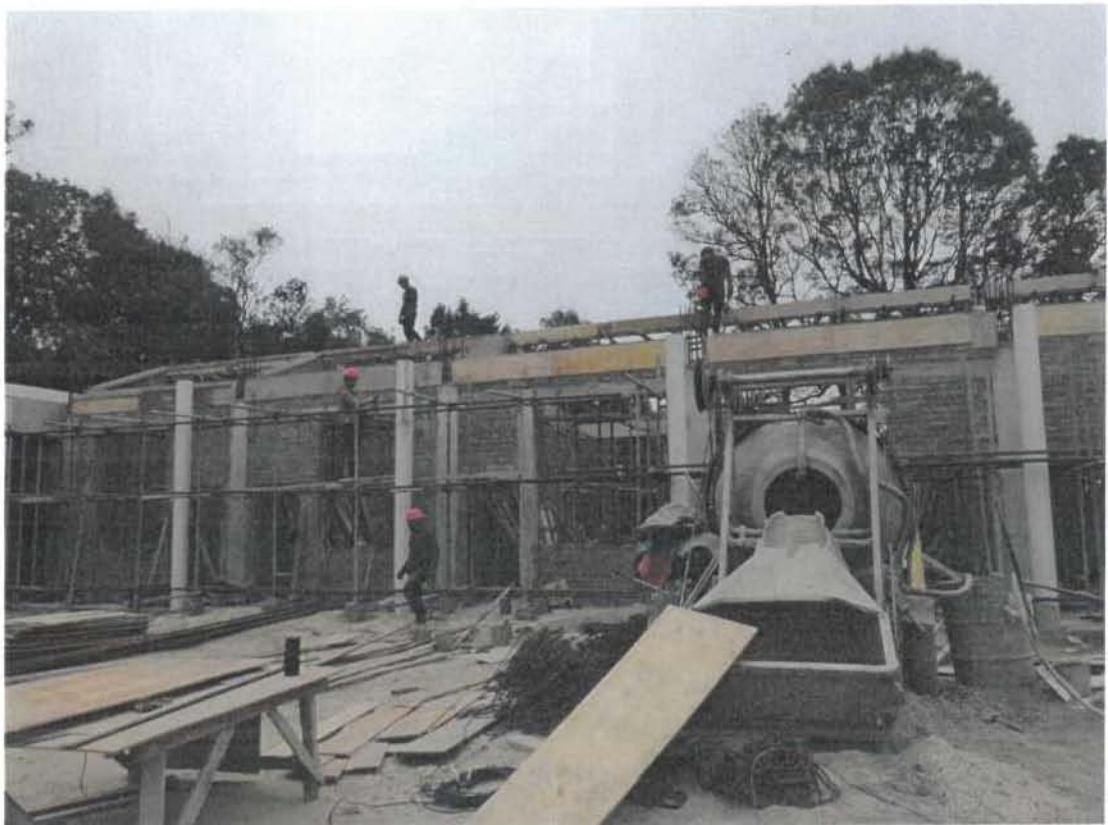
整改前

(二)文明施工。该工程管理所房屋施工现场材料、模板堆放不规范，施工垃圾、废旧材料未及时清运出场。不符合《水利水电工程施工通用安全技术规程》(SL398—2007)第3.9条的规定。

整改情况：水库管理所房屋施工单位云南立滇建筑工程有限公司已按整改要求、把施工垃圾、废旧材料清运出场，模板已按规范放置。
