## 保山市小地方水库工程建设管理局关于水利 工程建设安全生产监督检查问题的整改情况汇报

保山市小地方水库工程建设管理局

2017年10月20日

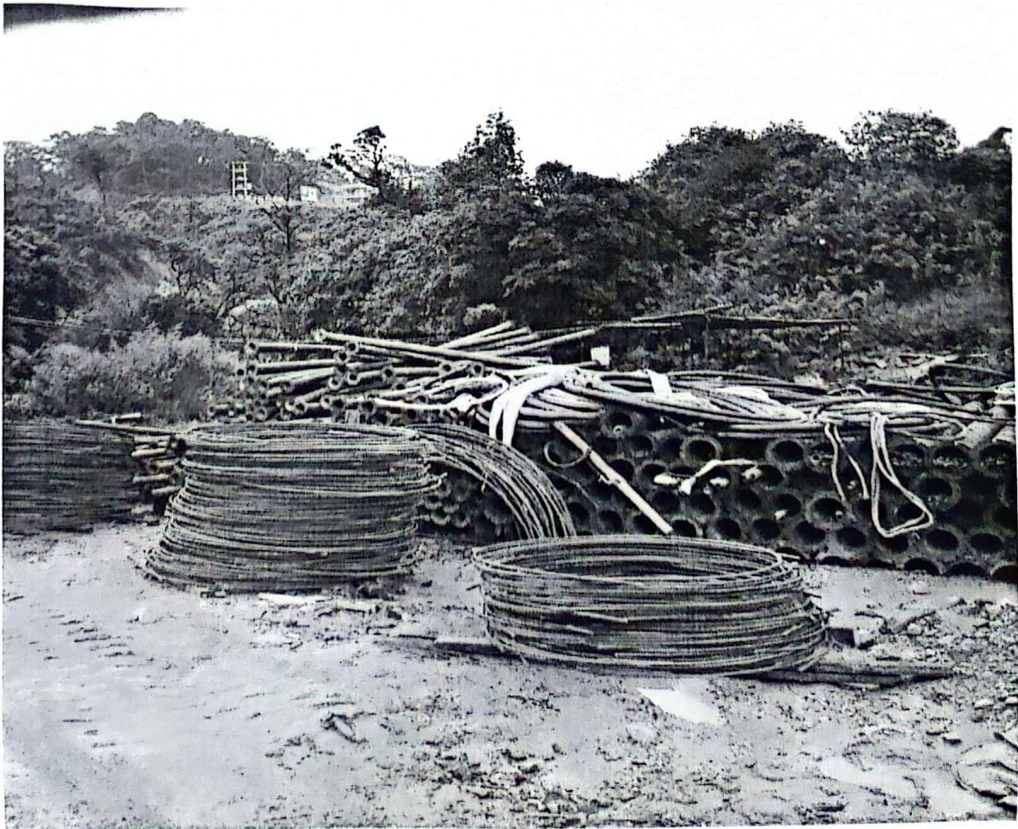
图照二：整理后的 2#输水隧洞物料场

3、2#输水隧洞物料堆码场地脏乱差事，会议责令施工单位进行规范，现已整改落实（见图照二）；

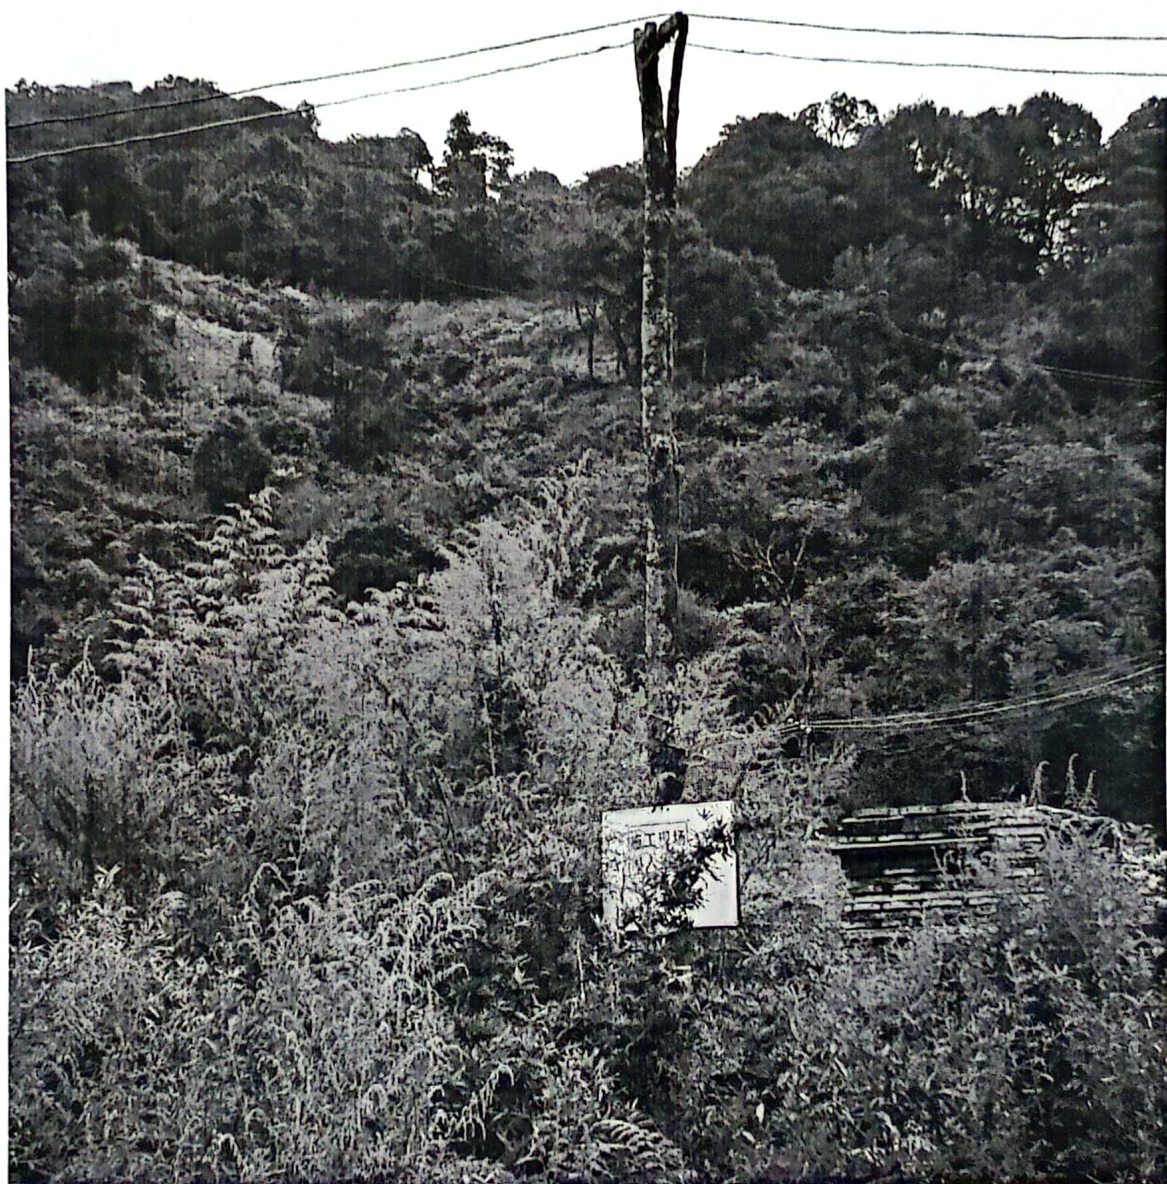
图照三：整理后的 2#输水隧洞线路

4、2#输水隧洞施工电线路不规范存在安全隐患事，会议责令其安排电工进行处理，电工对线路进行该拆除的拆除、该绑扎的绑扎，基本消除了凌乱现象，做到了安全供用电（见

图照三);

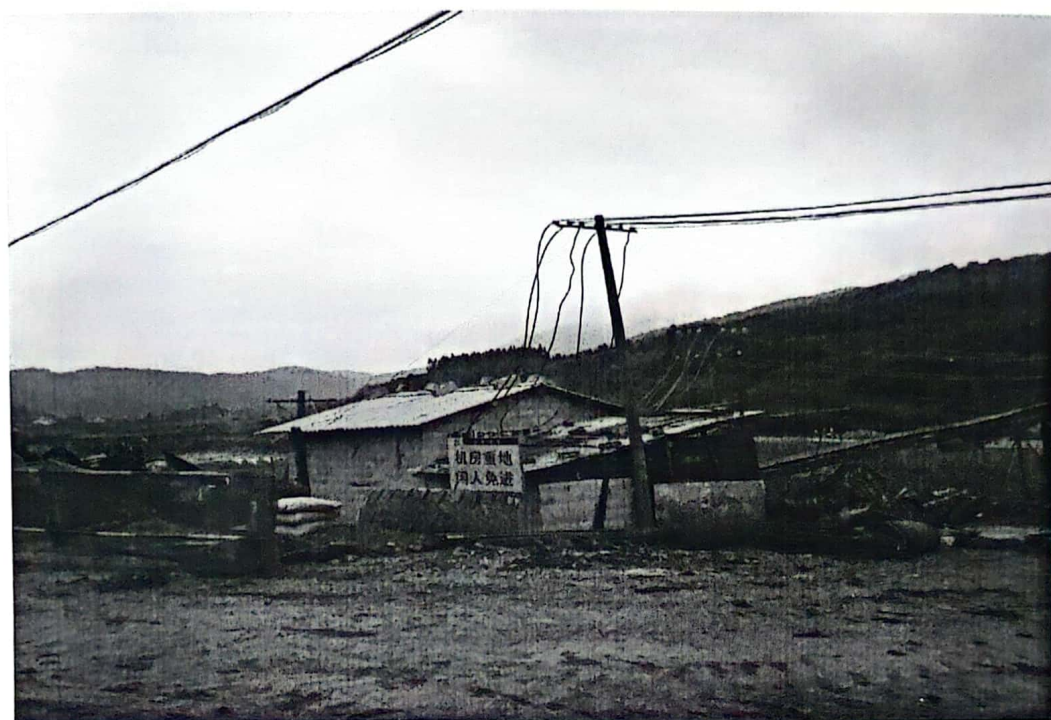
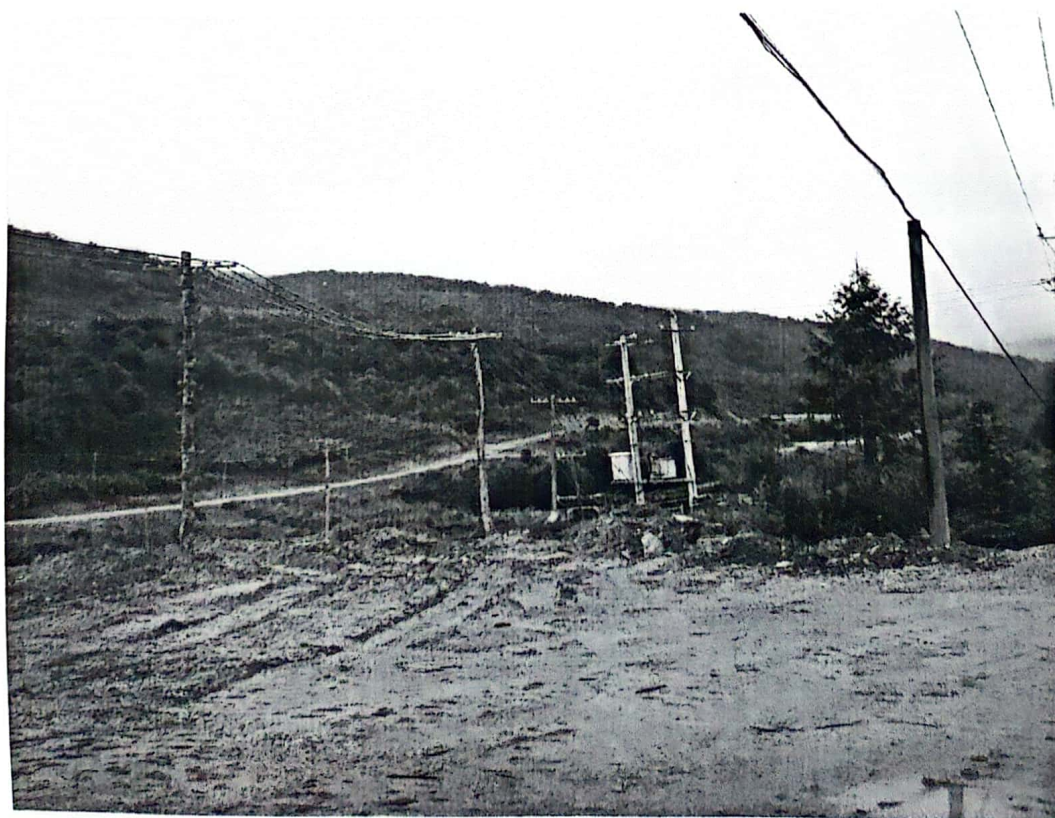
图照四：整理后的主坝石料场施工电线路

5、主(副)坝施工单位石料场线路不规范事,施工方及时进行了整改,现已符合安全供用电要求(见图照四);

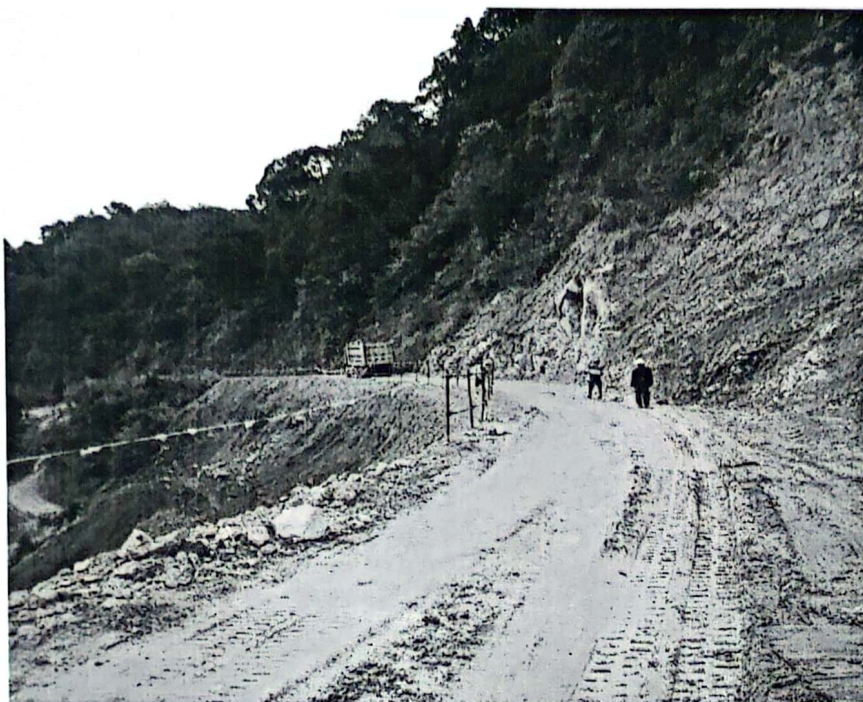
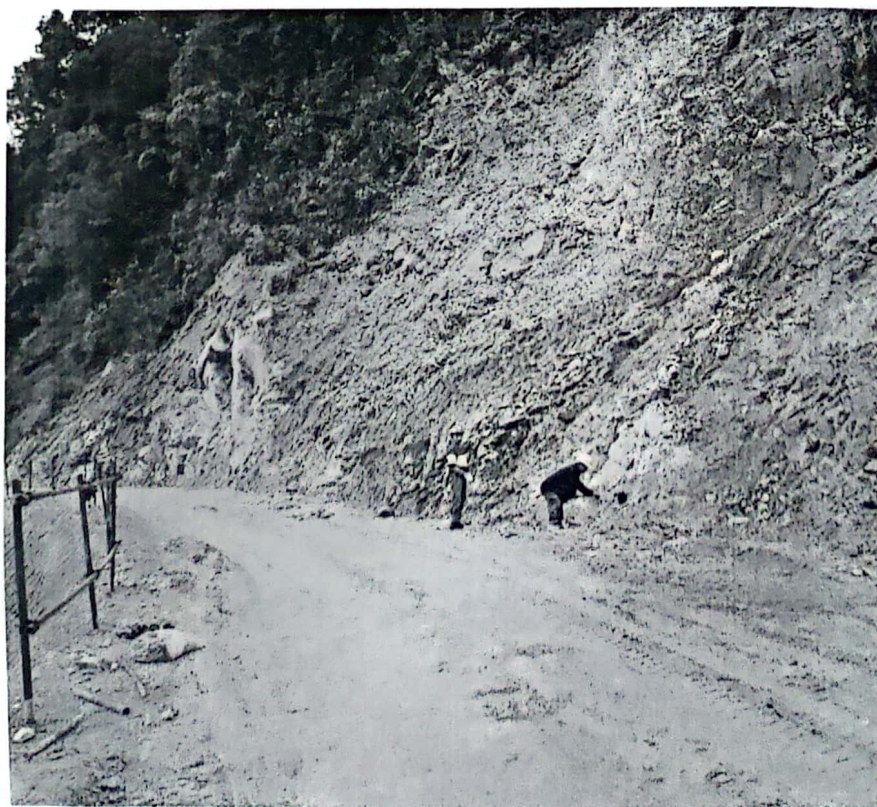
图照五：主坝施工单位立的路旁栅栏、彩条

6、进库区交通道路条件不好存在安全隐患事,管理局在13日会上通过共同分析研究认为,该进库(进村)公路较窄,山势险峻,地质条件不好,主坝施工与公路保通相矛盾,路道扩修困难,安全隐患突显,要保安全、保施工只有责成主坝施工单位加强管理,采取增加护路人员对道路进行维护,在危险路段加装栅栏、彩条和安全警示标牌,施工中派专人持对讲机在道路两端指挥车辆通行,真正缓解该路段的交通安全压力还有待新修的进库(进村)公路建成。目前主坝施工单位已按会议要求执行(见图照五~七),安全风险基本可控。
