# 工程质量监督巡查、抽查记录回复单

| 工程名称 | 保山学院健康服务与管理人才培养及实训基地建设项目 | | | | |

# 工程质量监督巡查、抽查整改图片

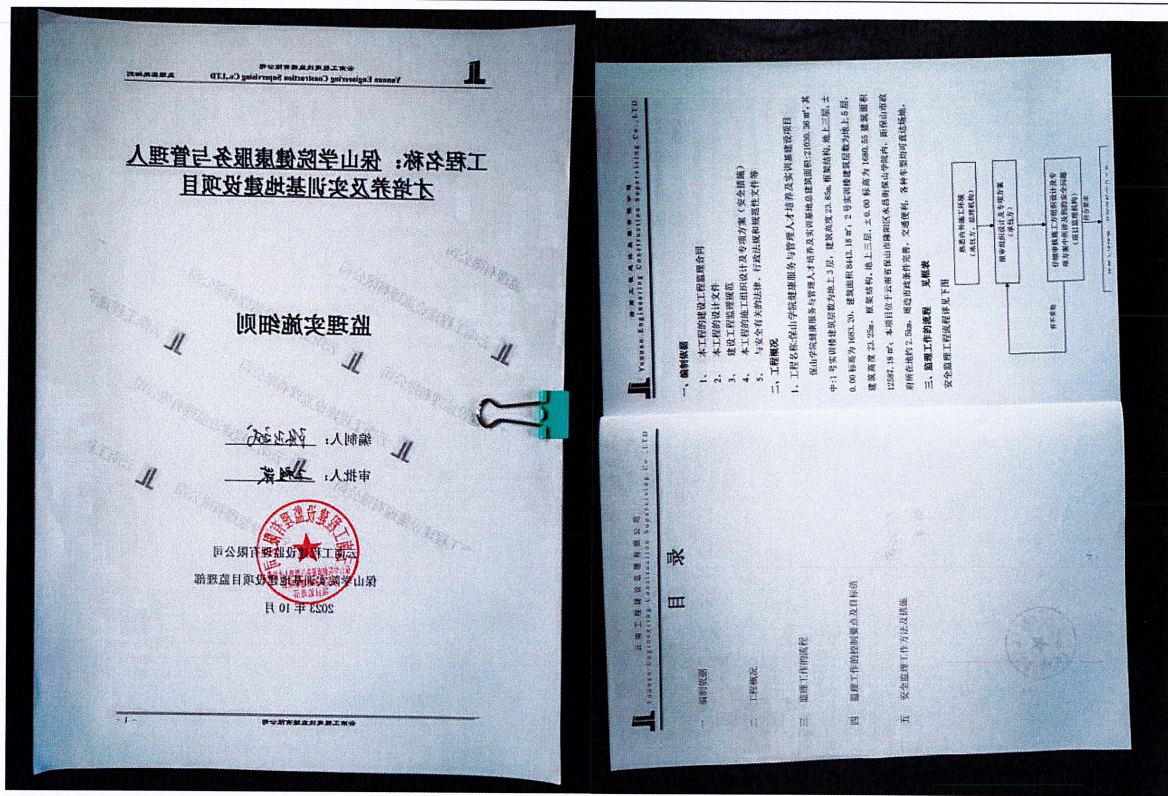
1、监理单位: (1). 监理实施细则名称不具体、目录不统一、细则内容针对性及操作性差; (2). 监理旁站记录内容不全面, 部分记录用语不专业(砼标号), 实测坍落度数值不具体; (3). 监理规划未装订成册; (4). 未对桩基专项检测进行旁站监督, 未审查检测机构现场检测方案。

监理实施细则名称不具体、目录不统一、细则内容针对性及操作性差整改前

- (1). 监理实施细则已重新进行编制、整理;
- (2). 监理旁站记录内容已补充完善;
- (3). 监理规划已装订成册;
- (4). 桩基专项检测已做旁站记录, 已审查检测机构现场检测方案。

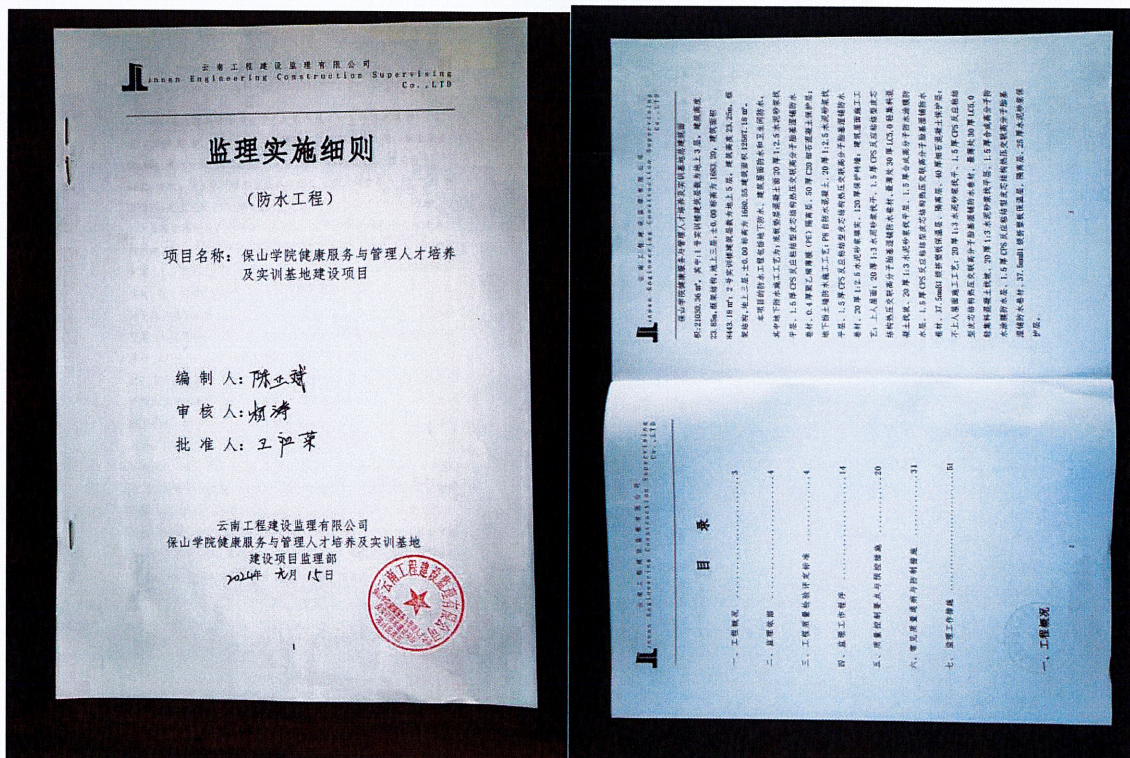
监理实施细则名称不具体、目录不统一、细则内容针对性及操作性差整改后

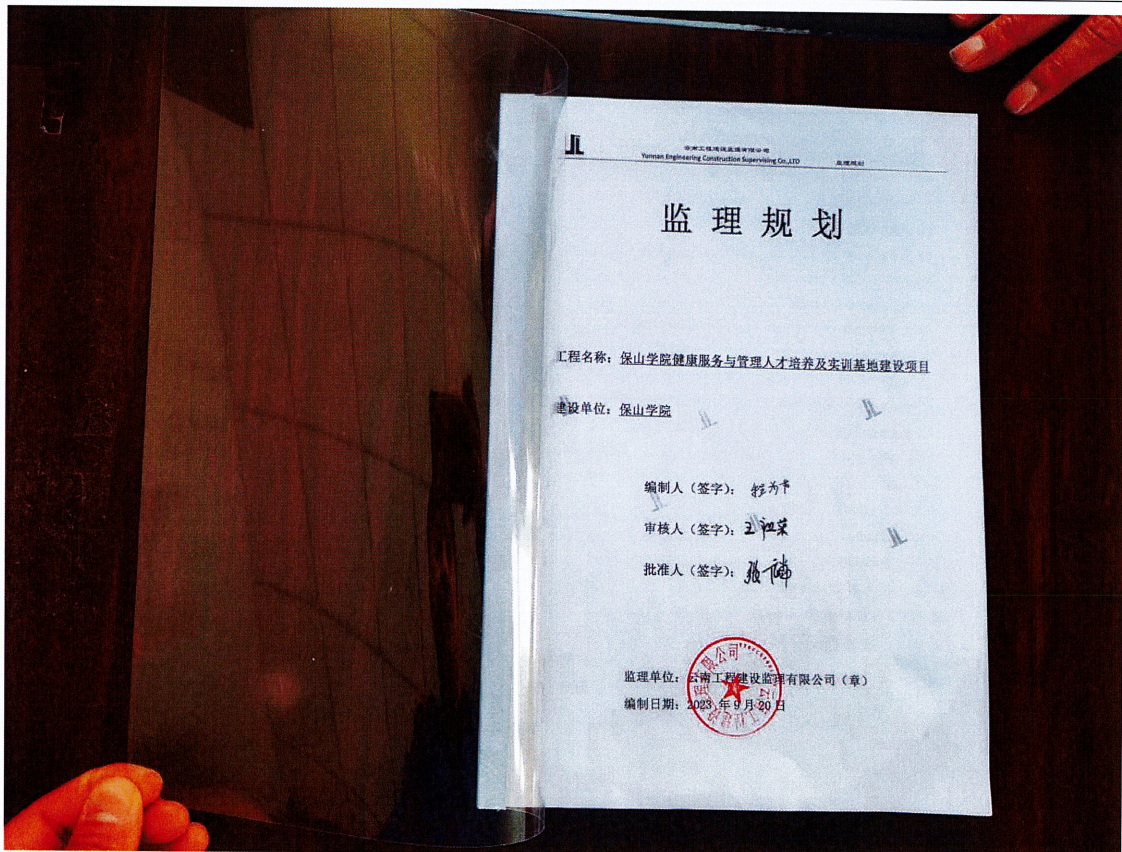
监理规划未装订成册整改前

监理规划未装订成册整改后

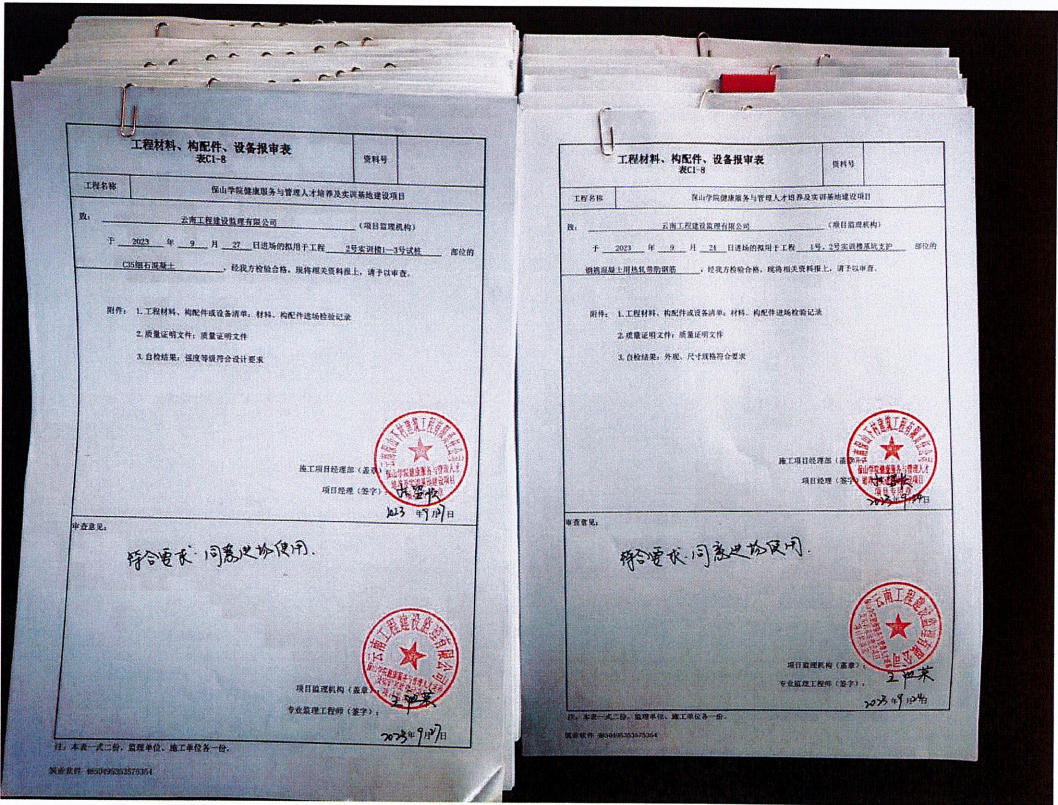
进场材料未严格执行报验制度整改前

进场材料未严格执行报验制度整改后

- (1). 进场材料已按报验制度向监理单位报验;
- (2). 已完工检验批已按报验制度向监理单位报验;
- (3). 见证送样记录无检测委托书部分已补齐;
- (4). 进场需见证取样部分的材料已取样填写见证记录;
- (5). 混凝土试块养护箱已购置并投入使用;
- (6). 质量手册已编制。

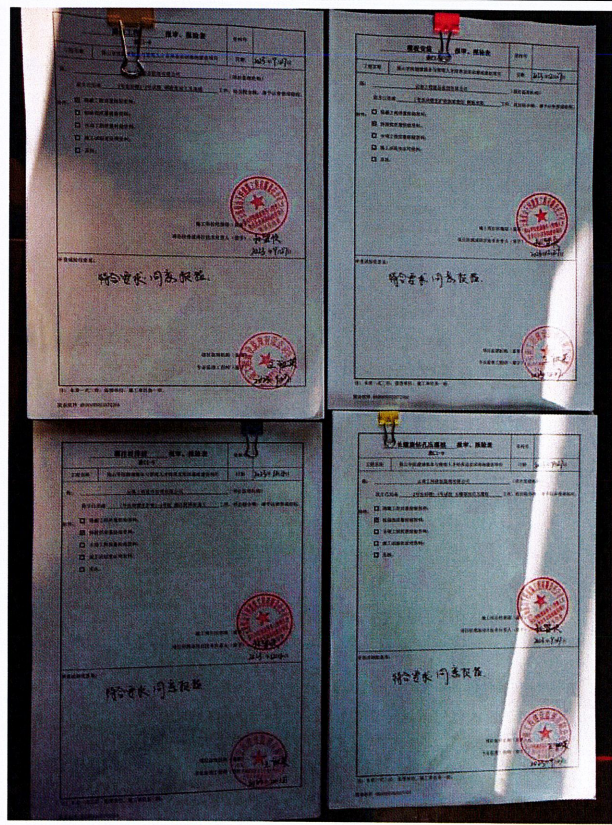
已完工检验批未严格执行报验制度整改前

已完工检验批未严格执行报验制度整改后

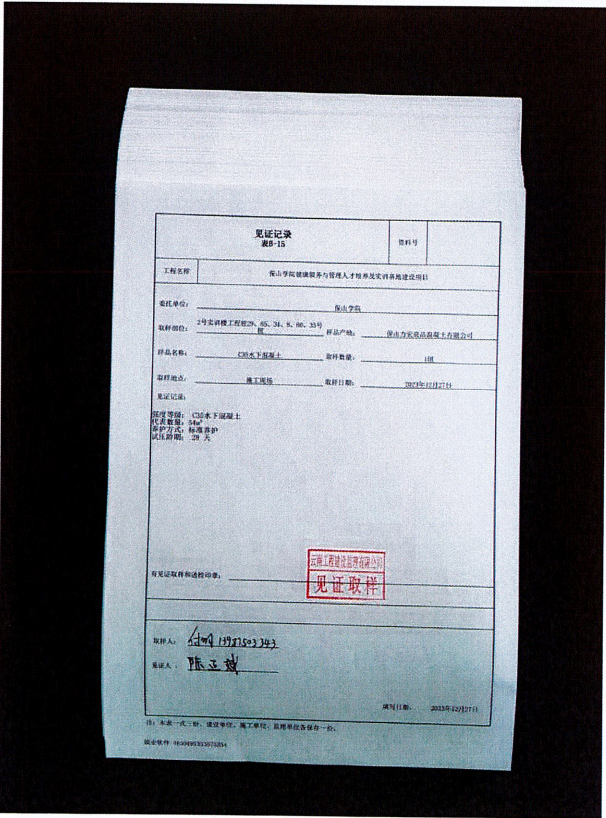
未及时填写见证检测记录整改后

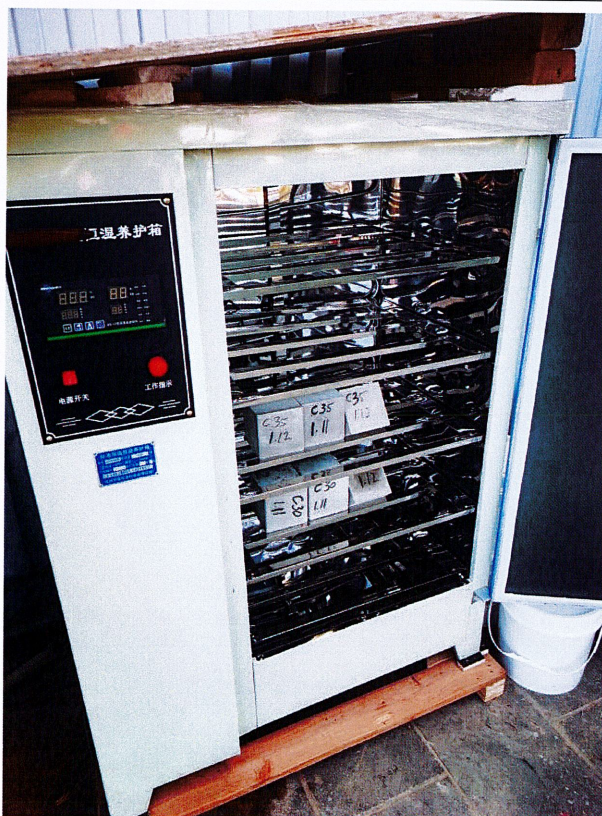
未设置砼养护室整改前

未设置砼养护室整改后

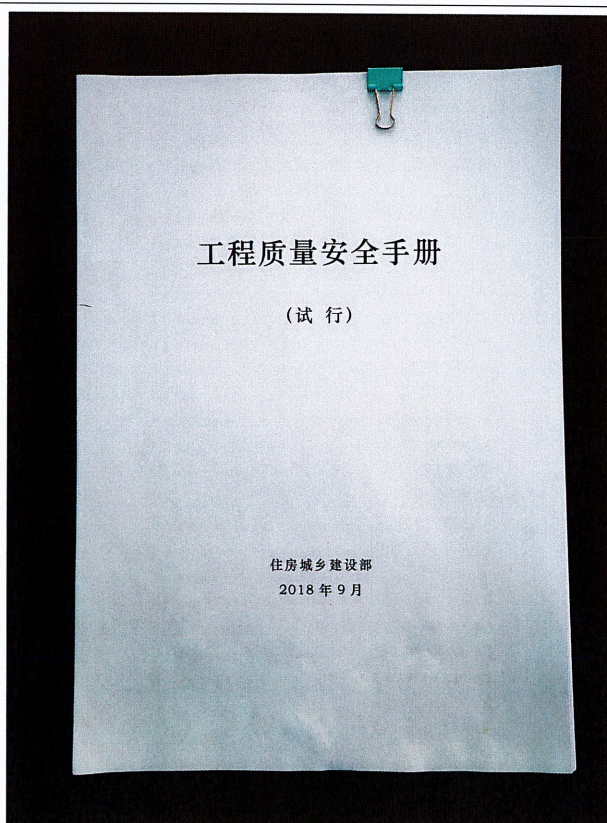
未编制质量手册整改前

未编制质量手册整改后
