工程安全监督巡查、抽查记录回复单

工程名称	保山学院学生宿舍建设项目				
施工单位	云南保山下村建筑工程有限公司				
建筑层数	七层/八层	结构类型	框架结构	建筑面积	30012.87 m²
检查时间	2025 年 5 月 23 日	检查部位

工程安全监督巡查、抽查整改图片

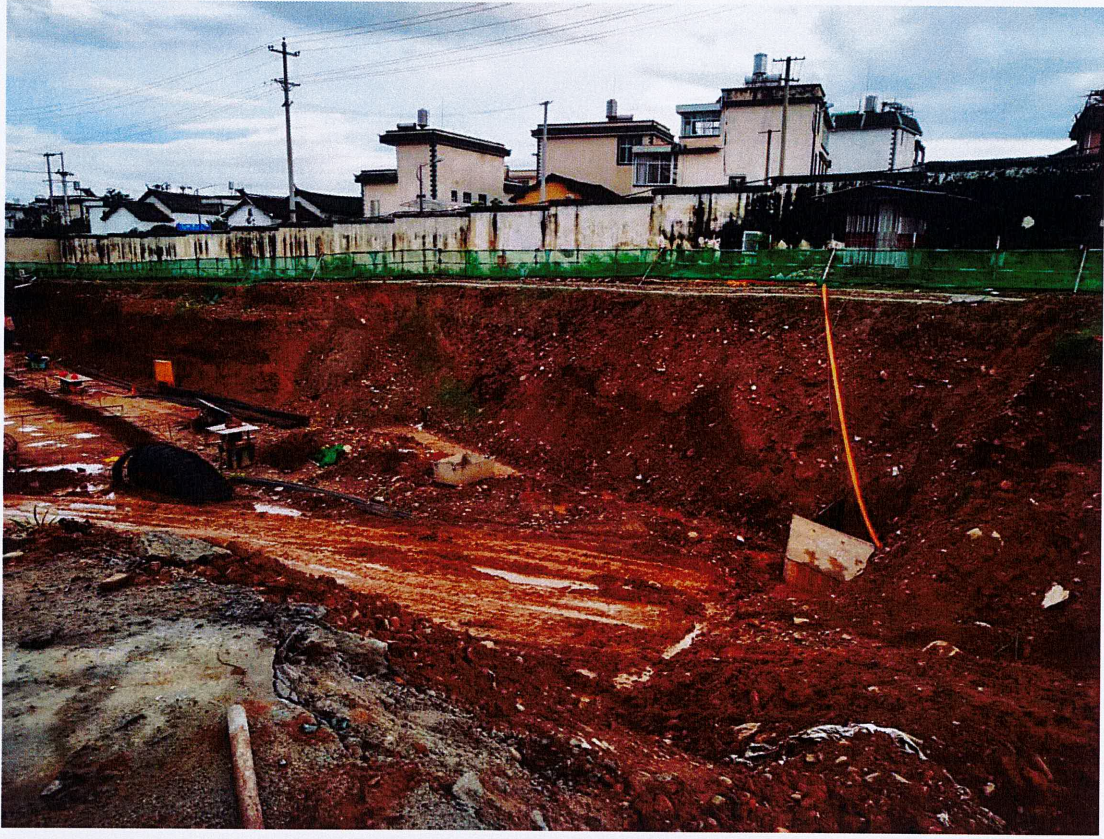
部分边坡放坡坡度不满足方案要求整改前

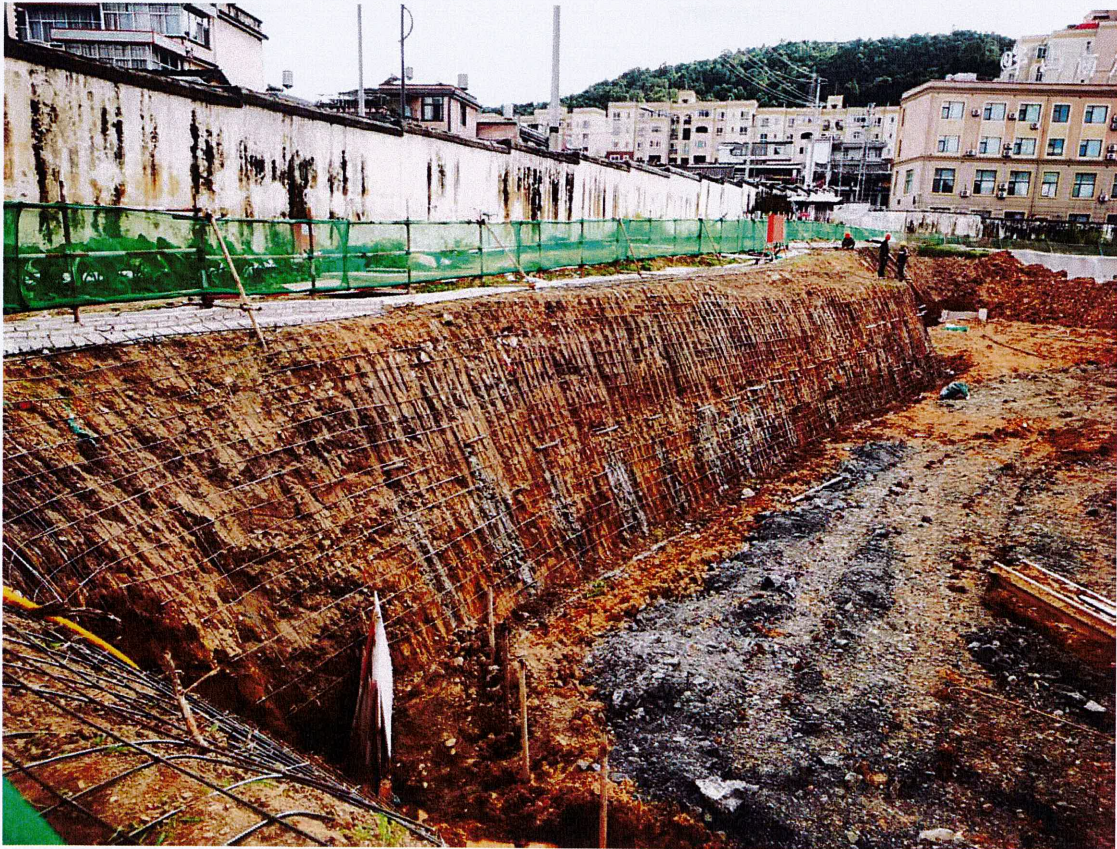
部分边坡放坡坡度不满足方案要求整改后

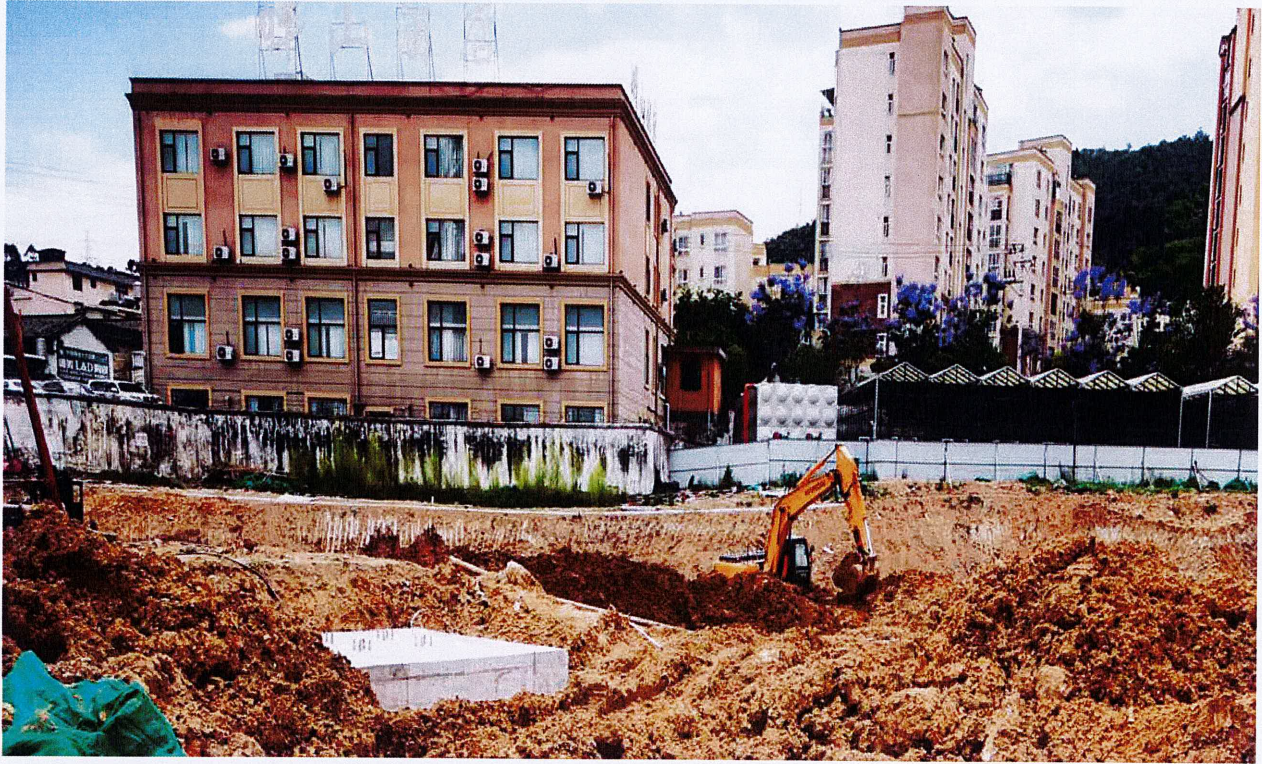
基坑南侧、西侧未安装防护栏杆整改前

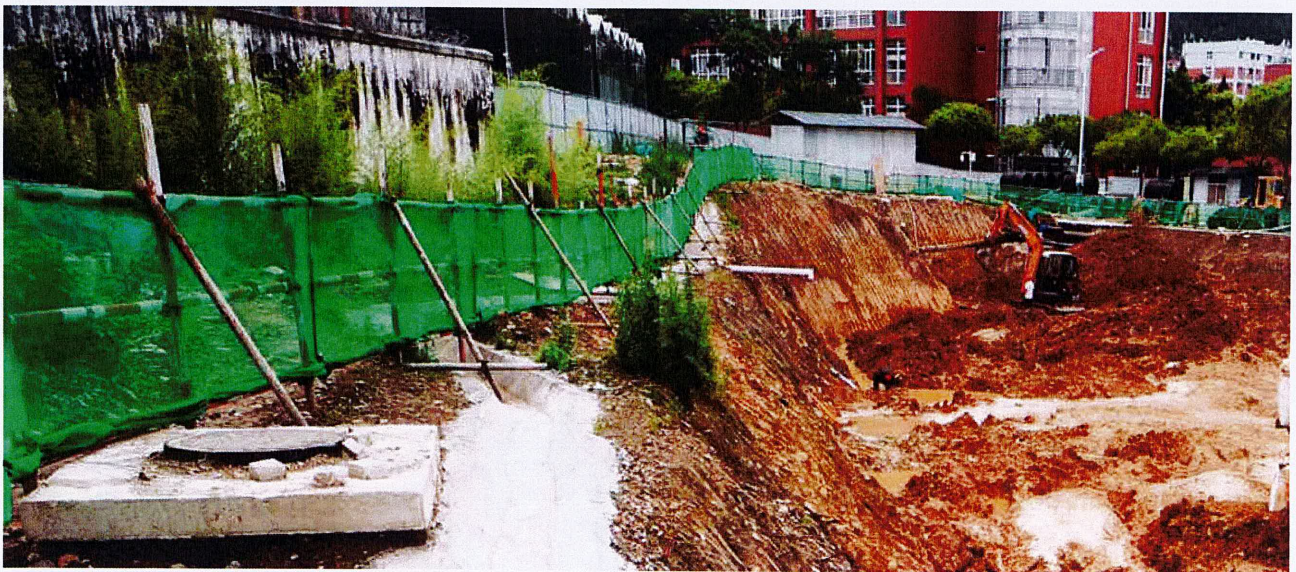
基坑南侧、西侧未安装防护栏杆整改后

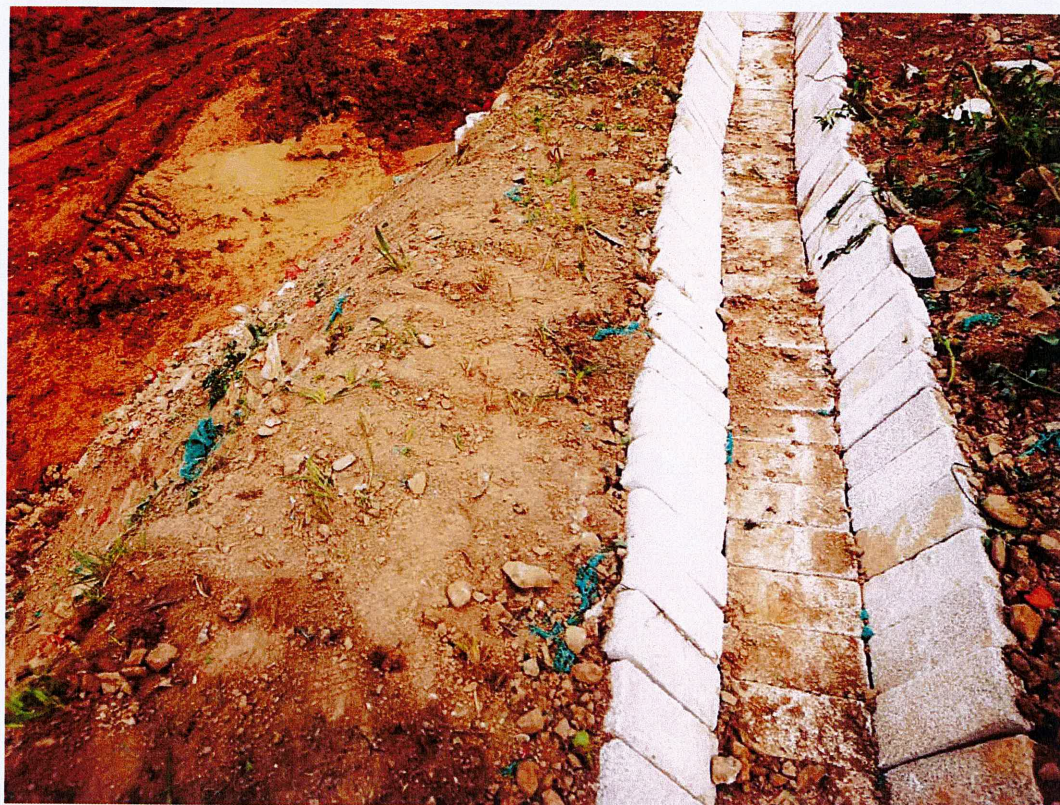
基坑顶部的排水沟整改前

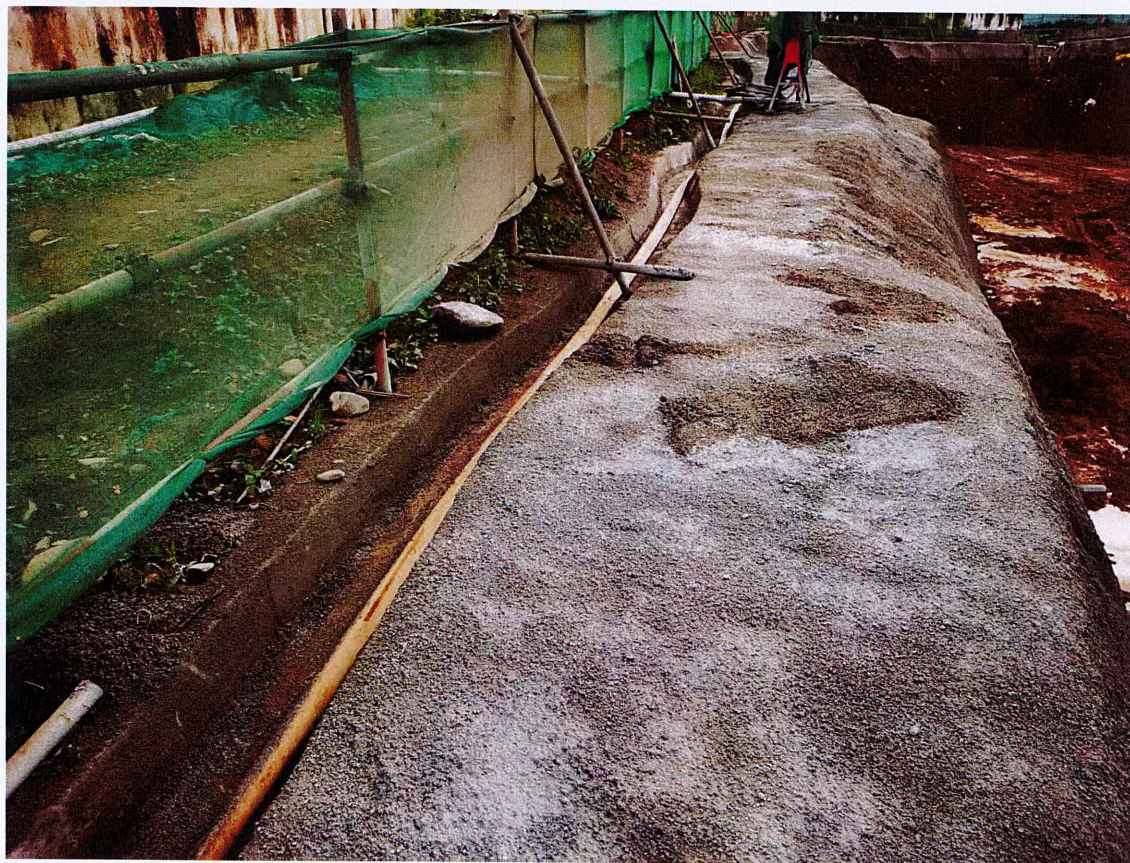
基坑顶部的排水沟整改后

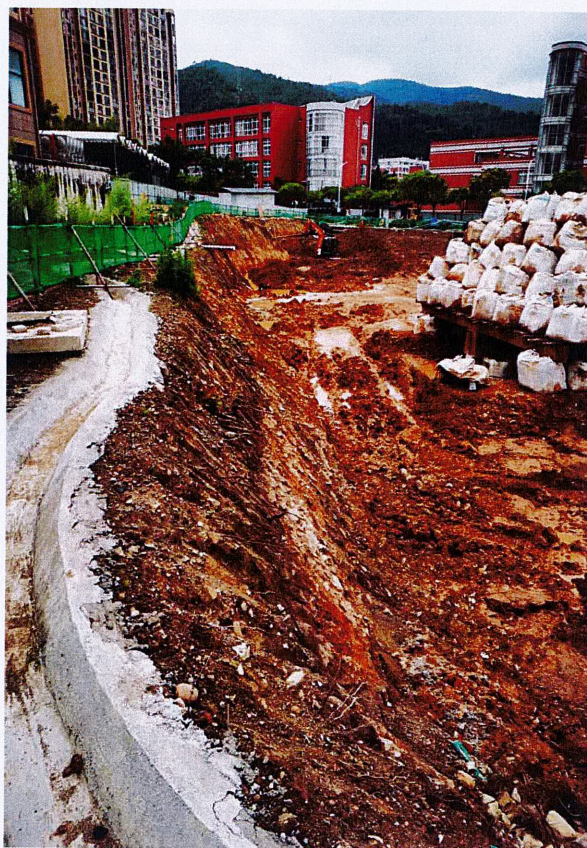
部分边坡土质较差整改前

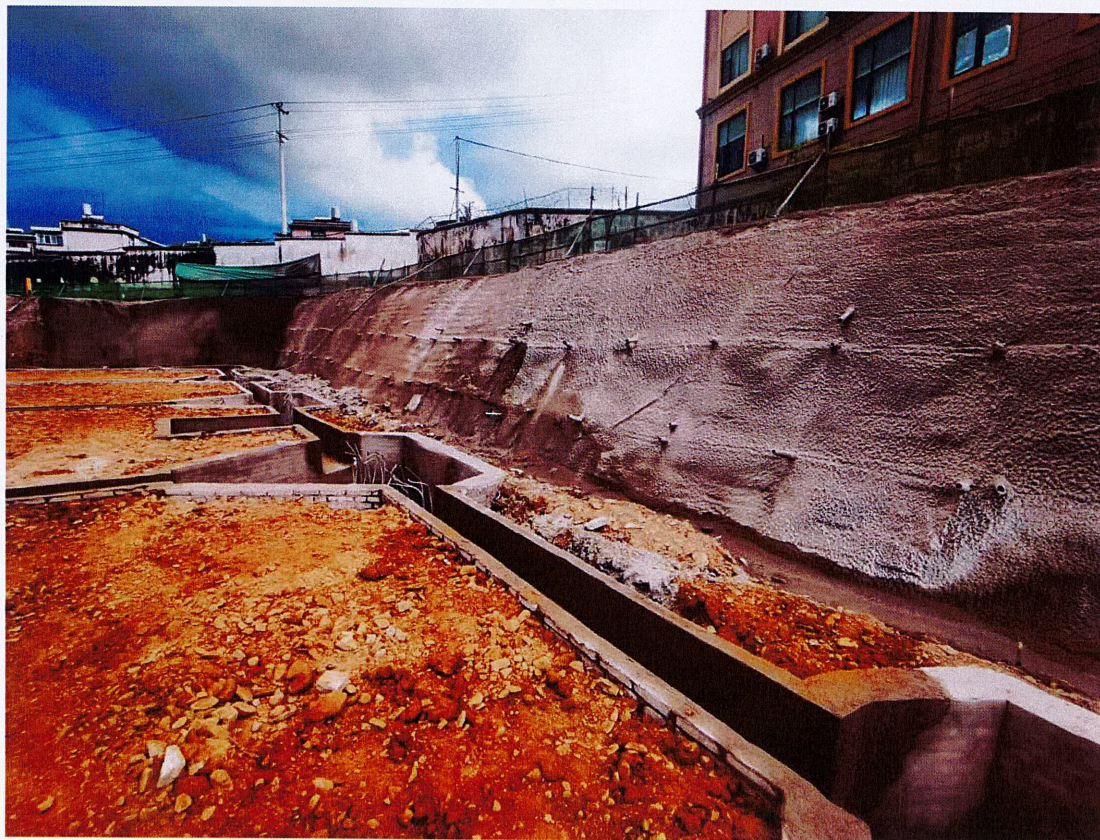
部分边坡土质较差整改后

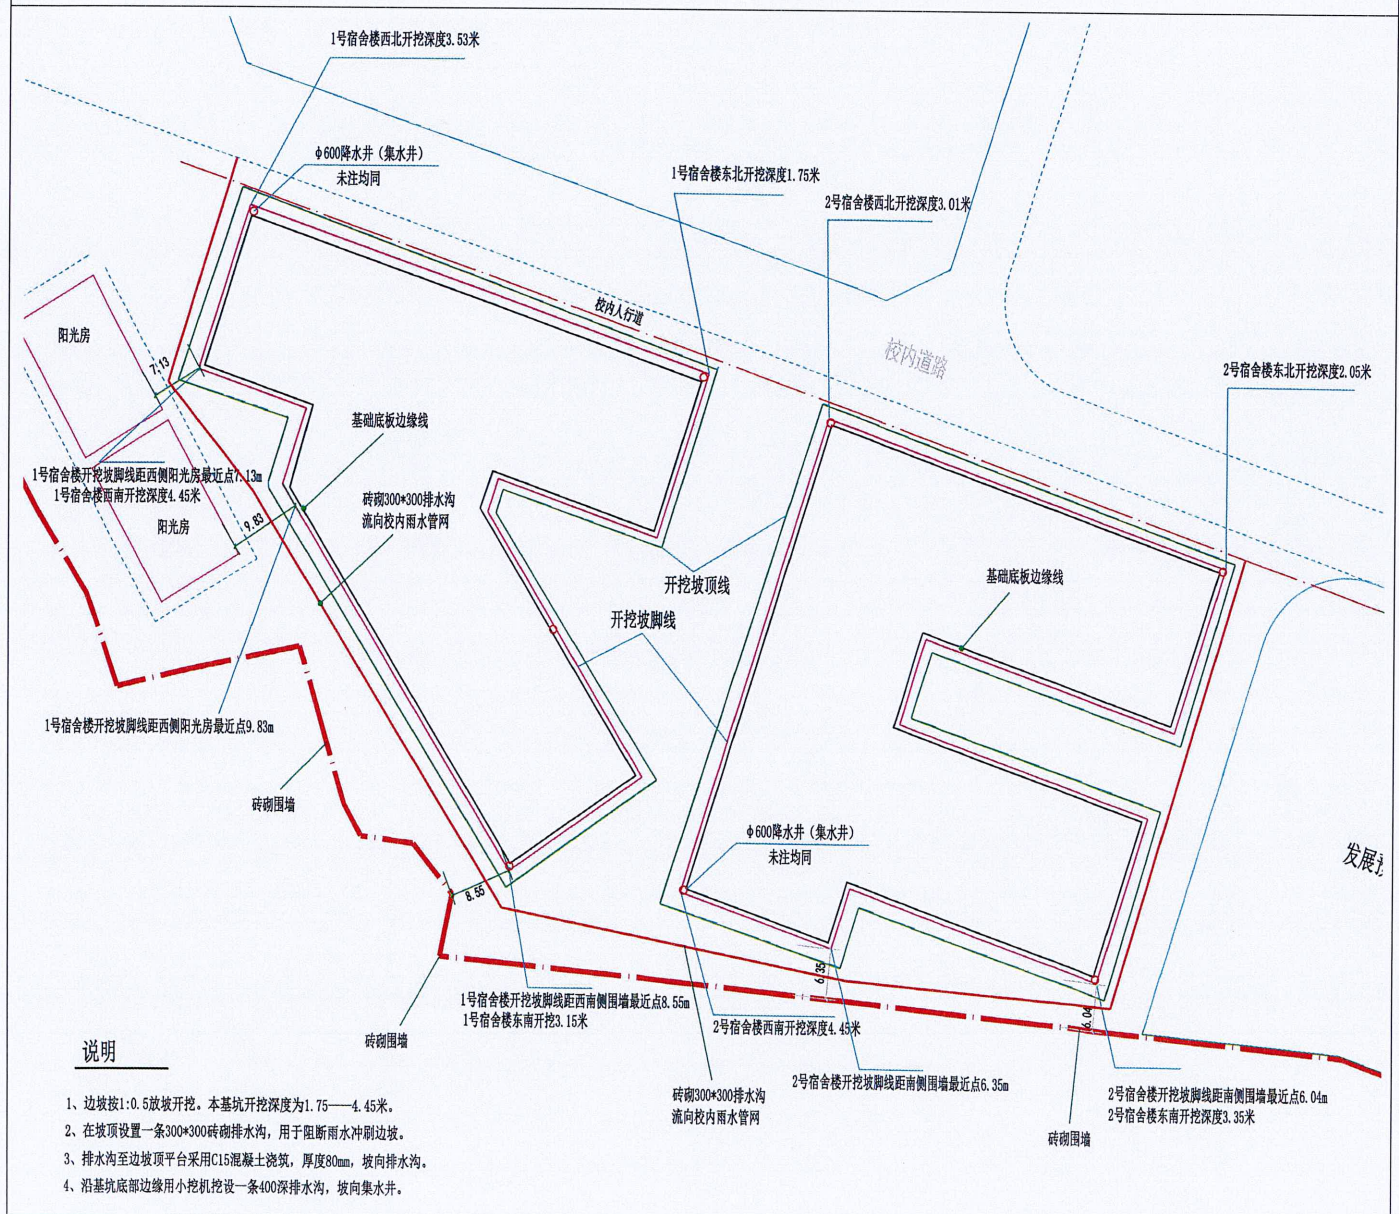
基坑开挖方案积水井的位置不符合安全要求整改后

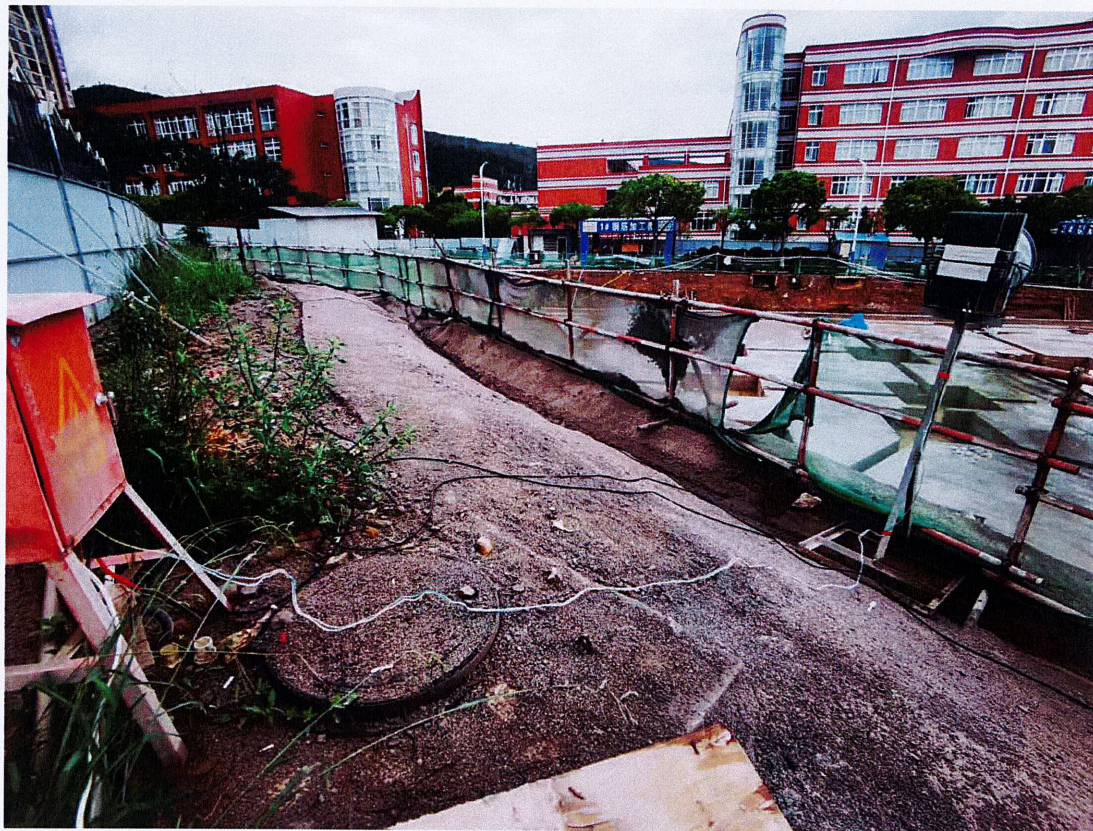
现场的临时用电未按规范要求架空或使用安全电缆线整改前

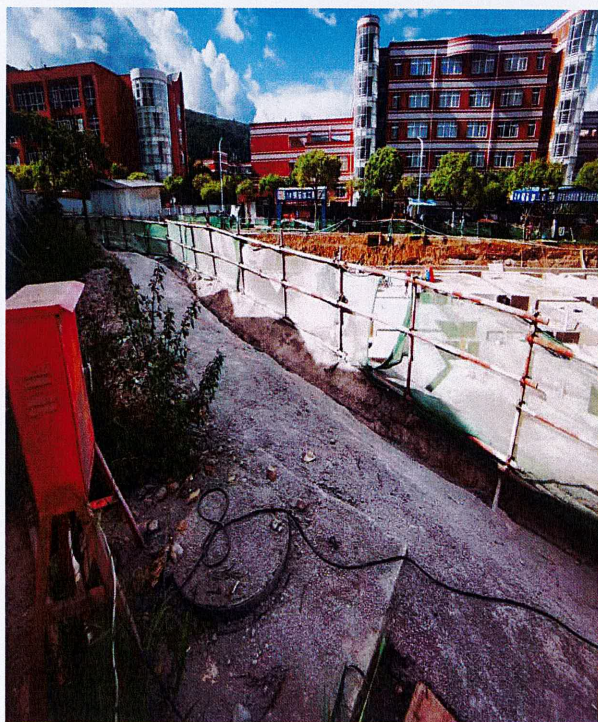
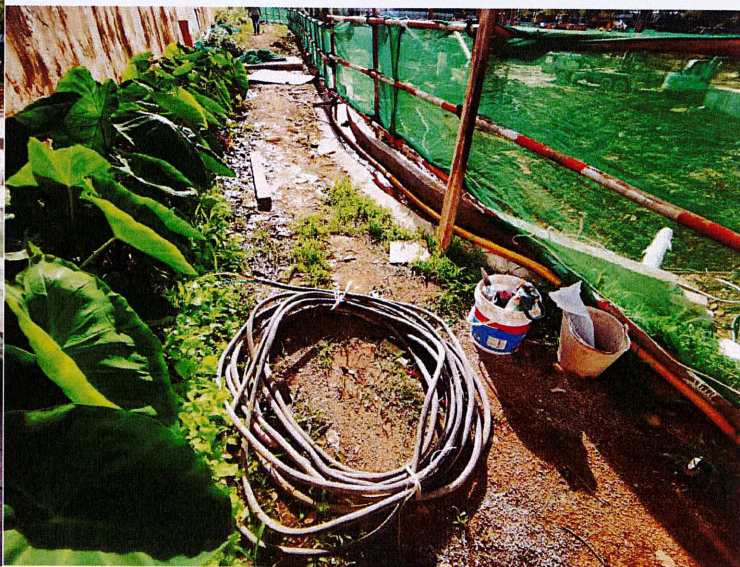
现场的临时用电未按规范要求架空或使用安全电缆线整改后
