工程质量监督巡查、抽查记录回复单

工程名称	保山学院学生宿舍建设项目				
开工时间	2025 年 4 月 27 日	工程进度	基础施工	检查日期	2025 年 8 月 13 日
施工单位	云南保山下村建筑工程有限责任公司		监理单位	云南工程建设监理有限公司	
检查部位	1 号楼 11.7m 层梁板钢筋

## 工程质量监督巡查、抽查整改图片

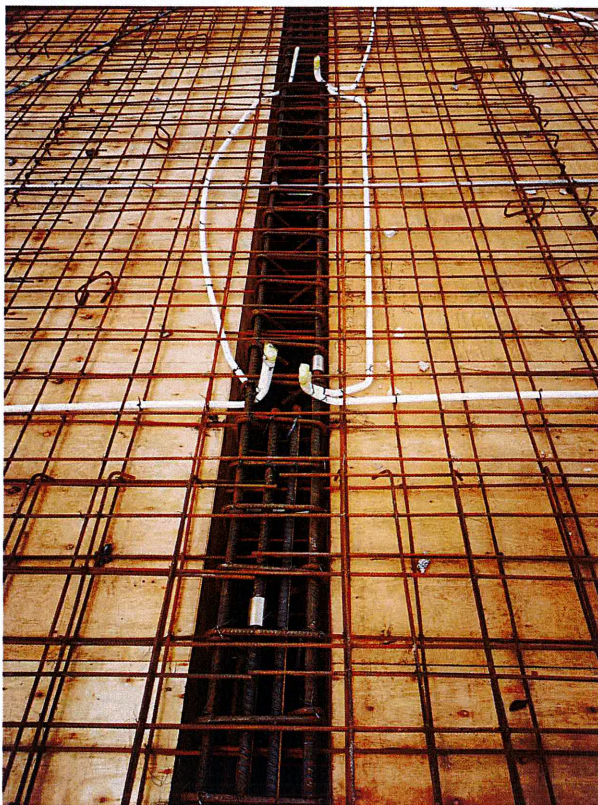
1. 部分梁骨架偏移、位移；

部分梁骨架偏移、位移整改前

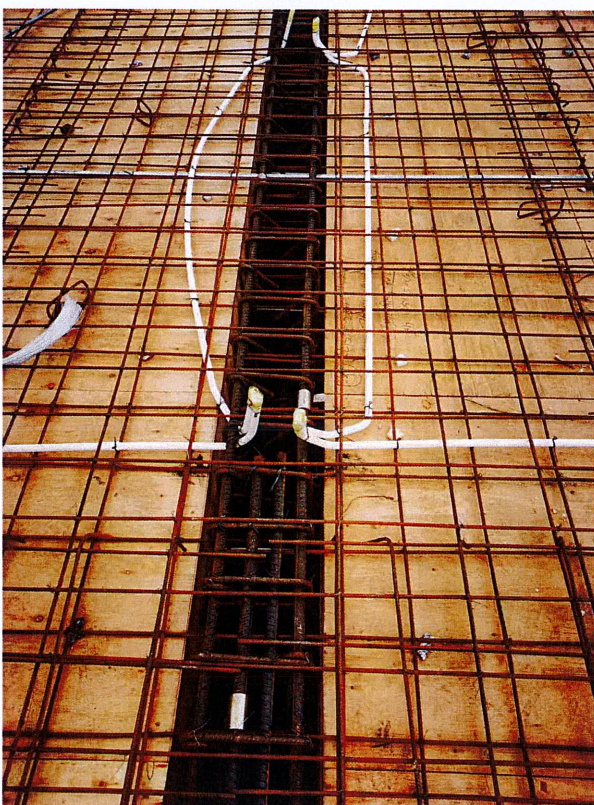
部分梁骨架偏移、位移整改后

1. 梁骨架偏移、位移已整改；

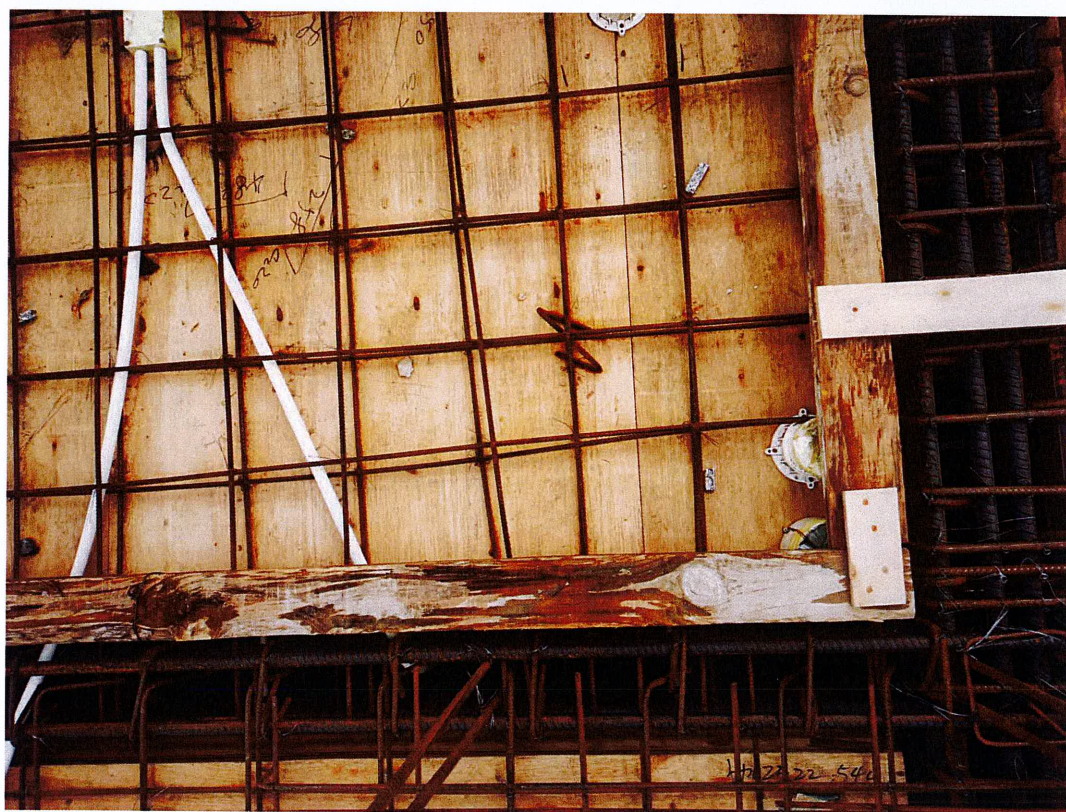
2. 部分板底部钢筋网眼尺寸偏差较大；

部分板底部钢筋网眼尺寸偏差较大整改前

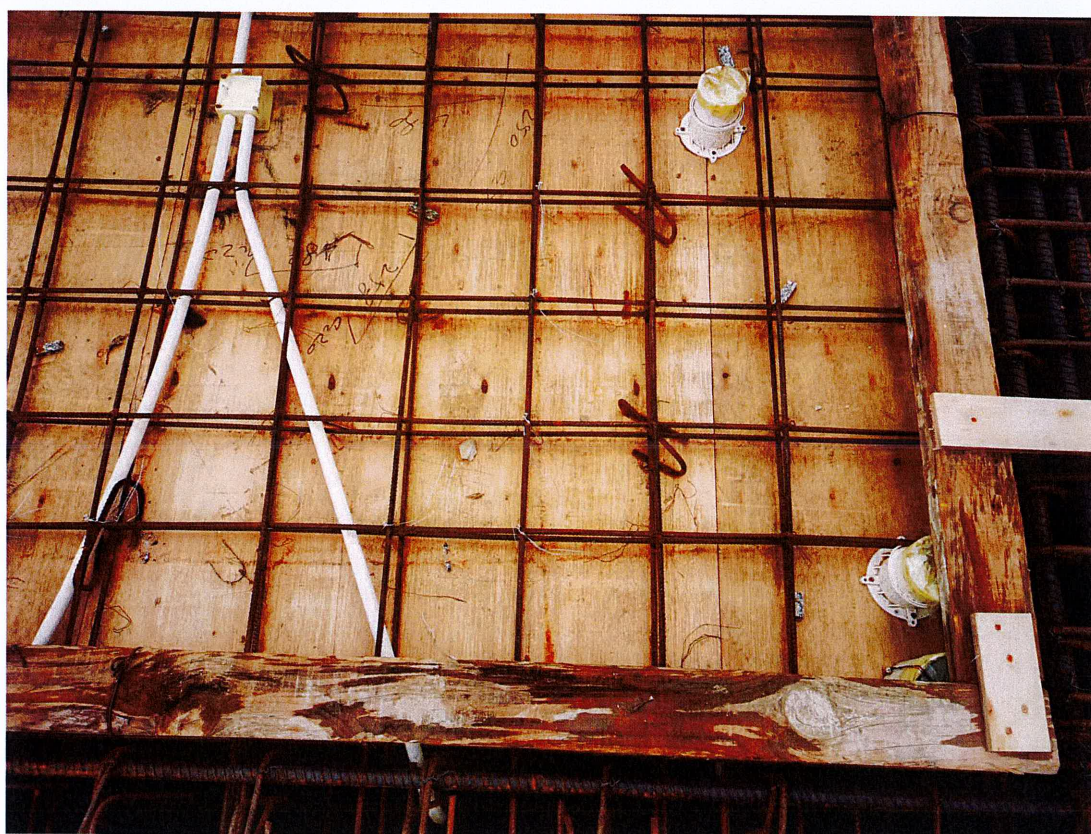
部分板底部钢筋网眼尺寸偏差较大整改后

2. 板底部钢筋网眼尺寸偏差较大处已整改；

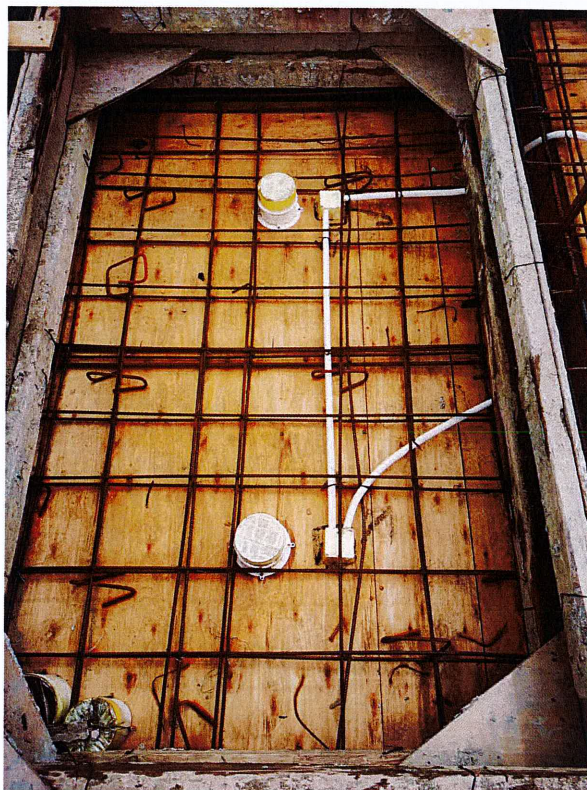
3. 个别卫生间底部钢筋间距偏差远远超过规范要求；

个别卫生间底部钢筋间距偏差远远超过规范要求整改前

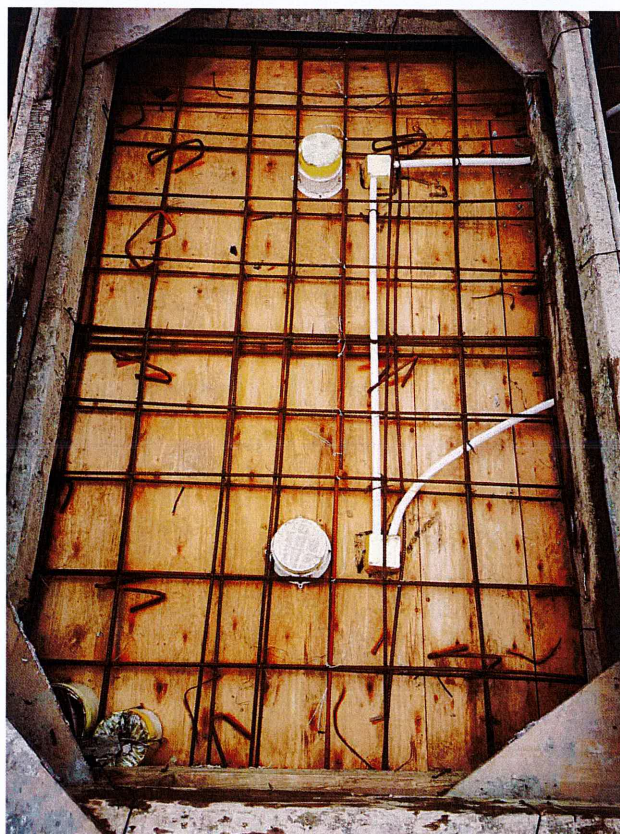
个别卫生间底部钢筋间距偏差远远超过规范要求整改后

3. 卫生间底部钢筋间距偏差超过规范要求处已整改至符合规范要求；

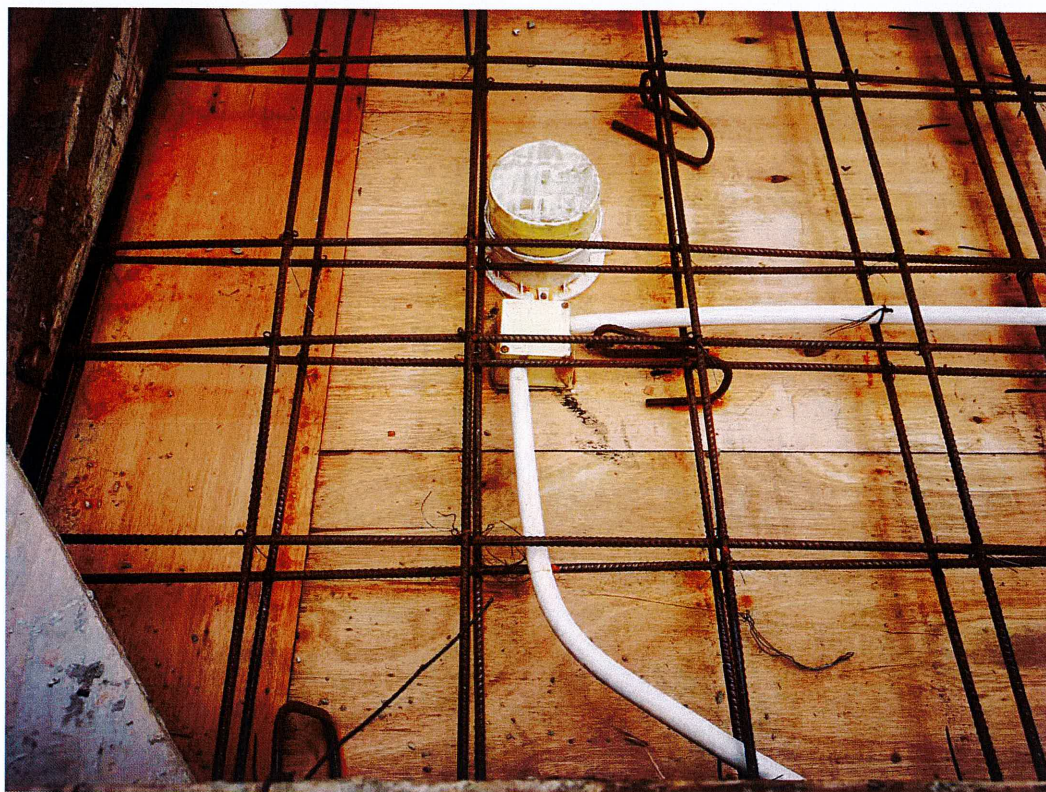
4. 个别卫生间电线导管安装位置不符合规范要求。

个别卫生间电线导管安装位置不符合规范要求整改前

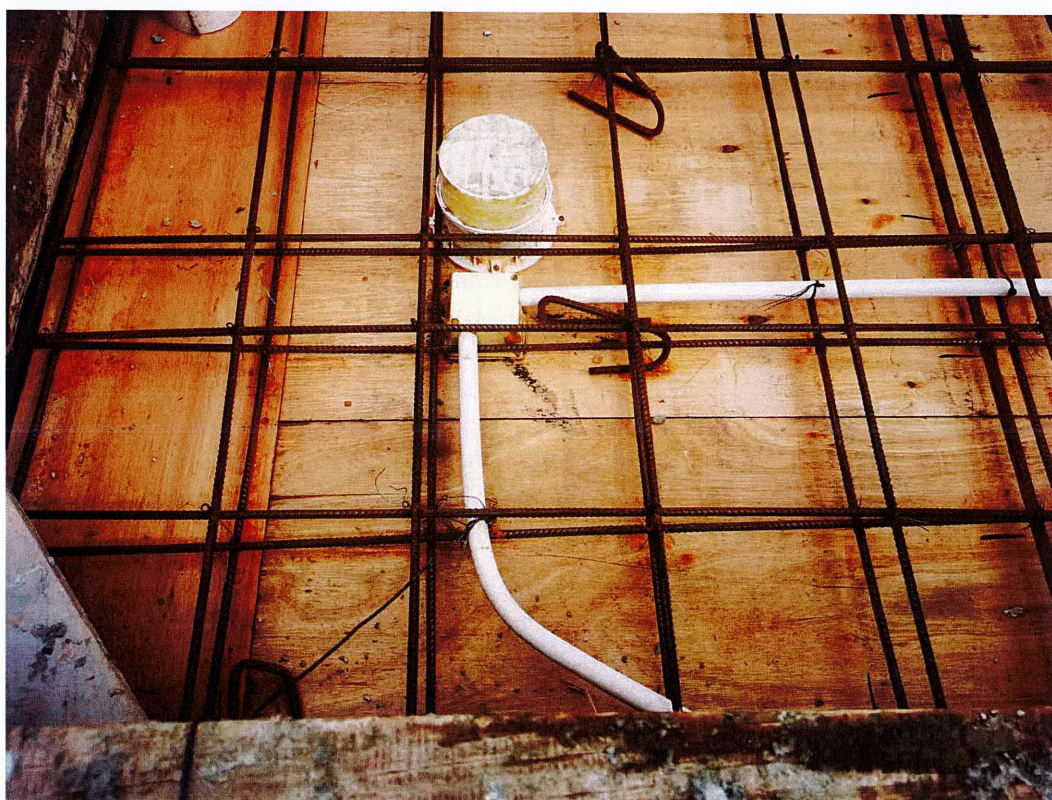
个别卫生间电线导管安装位置不符合规范要求整改后

4. 卫生间电线导管安装位置不符合规范要求处已整改，
