工程安全监督巡查、抽查记录回复单

工程名称	保山学院学生宿舍建设项目				
开工时间	2025 年 4 月 27 日	工程进度	基础施工	检查日期	2025 年 9 月 11 日
施工单位	云南保山下村建筑工程有限责任公司		监理单位	云南工程建设监理有限公司	
检查部位

工程安全监督巡查、抽查整改图片

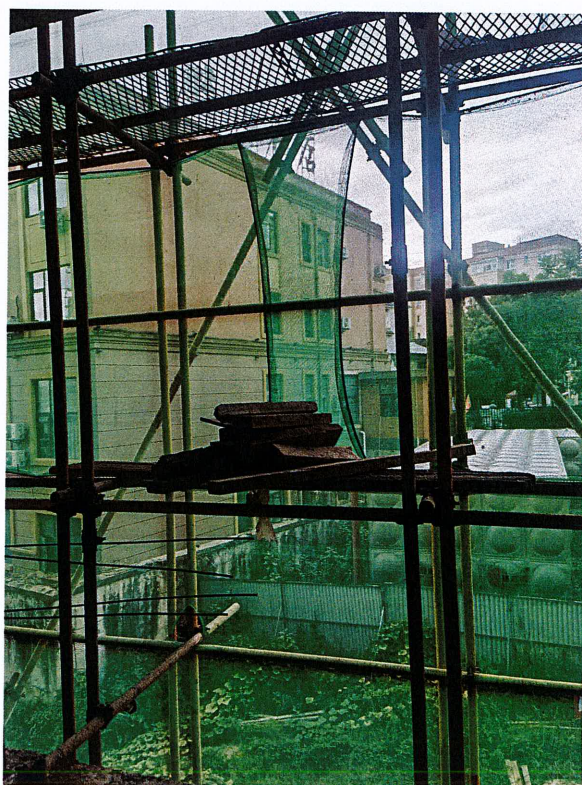
1. 外脚手架违规堆放建筑材料；

外脚手架违规堆放建筑材整改前

1. 外脚手架违规堆放的建筑材料已清理；

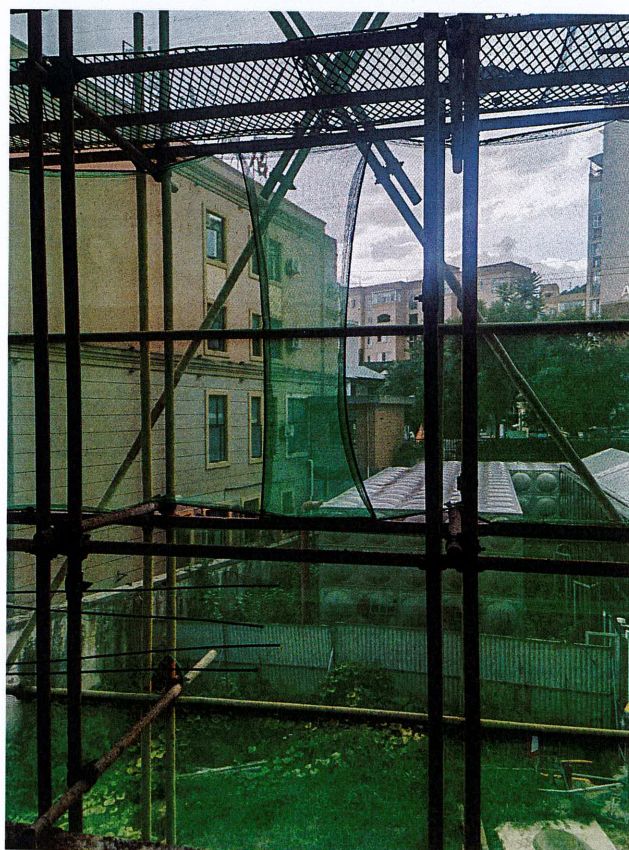
外脚手架违规堆放建筑材整改后

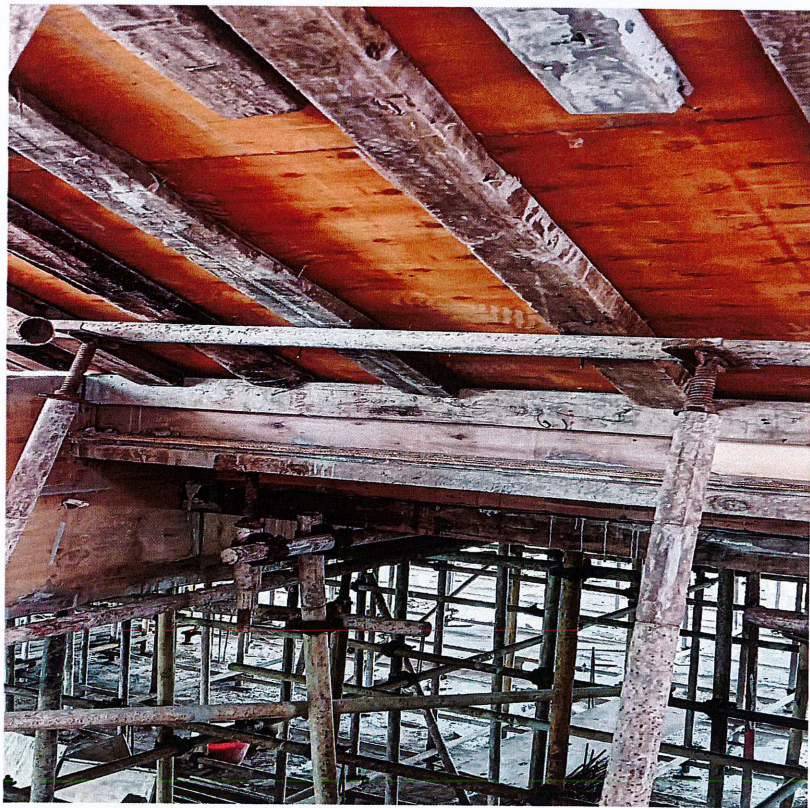
2. 楼梯间支撑系统托撑偏移、未塞满；

楼梯间支撑系统托撑偏移、未塞满整改前

2. 楼梯间支撑系统托撑已塞满；

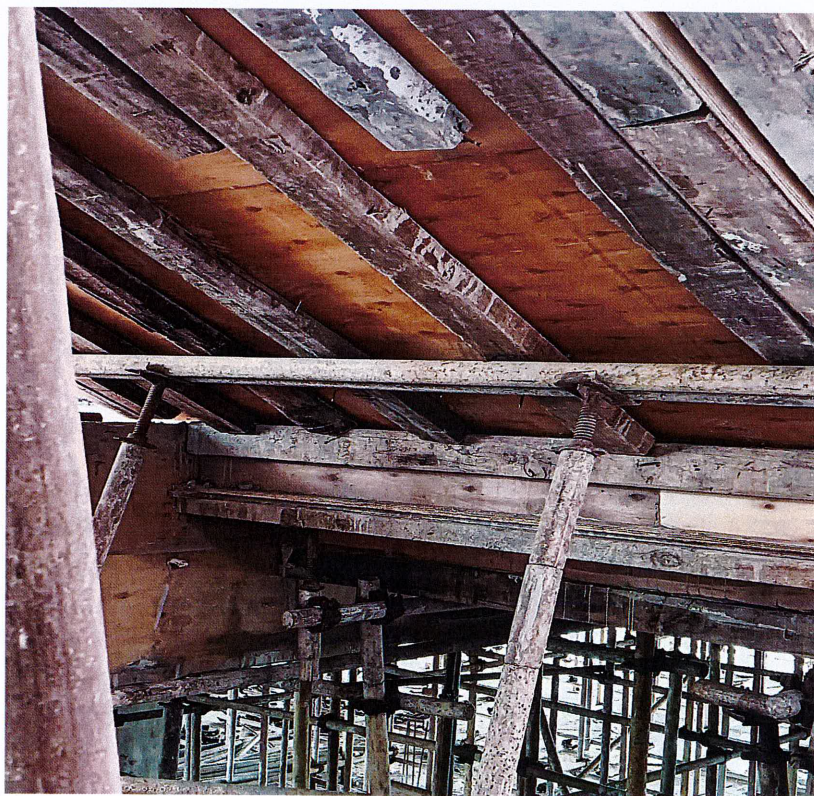
楼梯间支撑系统托撑偏移、未塞满整改后

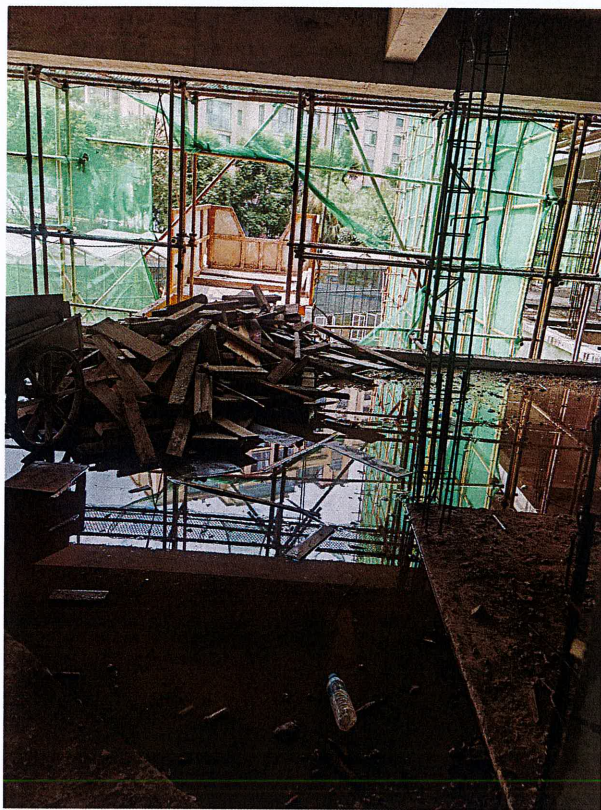
3. 卸料平台四周积水严重；

卸料平台四周积水严重整改前

3. 卸料平台四周积水已清除；

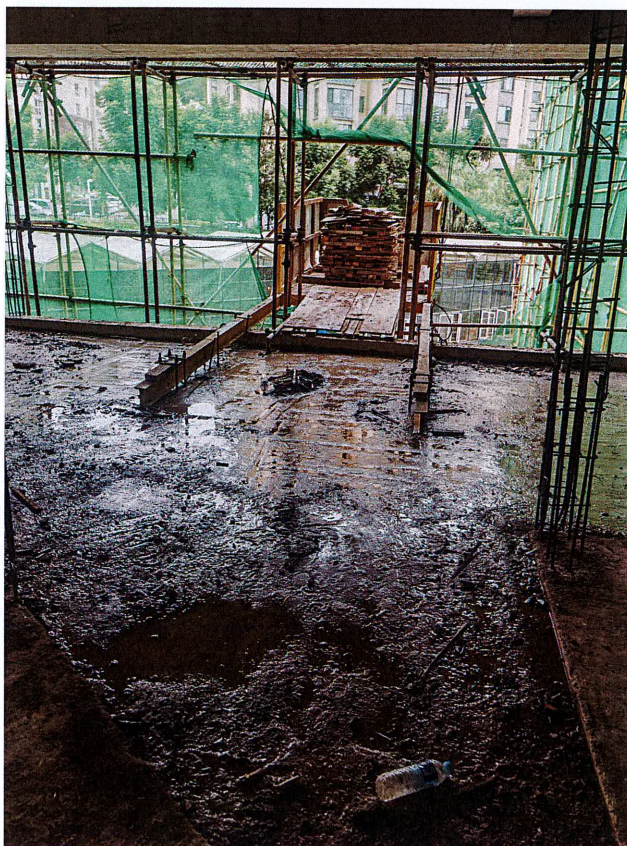
卸料平台四周积水严重整改后

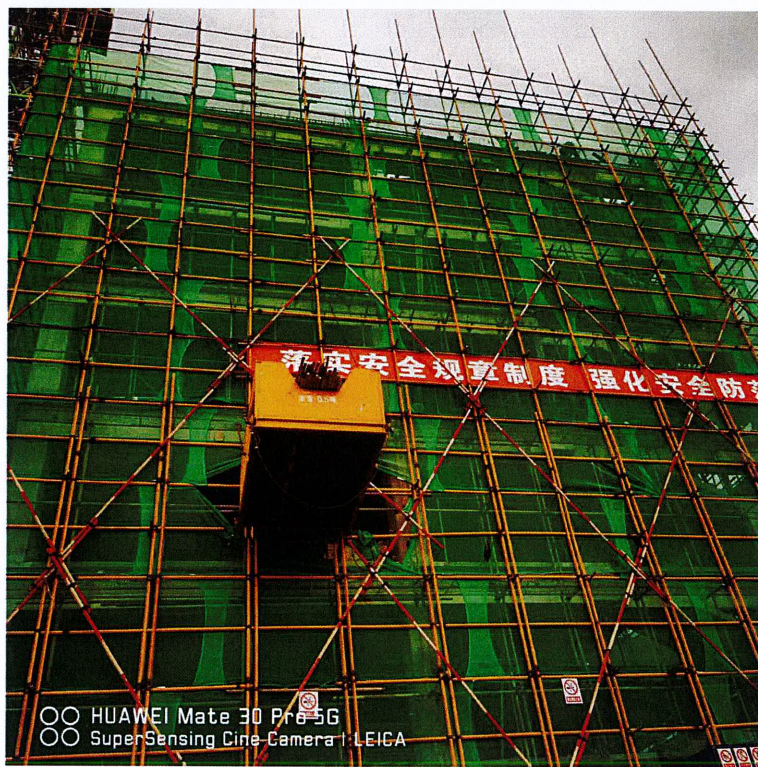
4. 外脚手架剪刀撑未连续设置，有一层缺失；

外脚手架剪刀撑未连续设置，有一层缺失整改前

4. 外脚手架剪刀撑缺失处已连续设置；

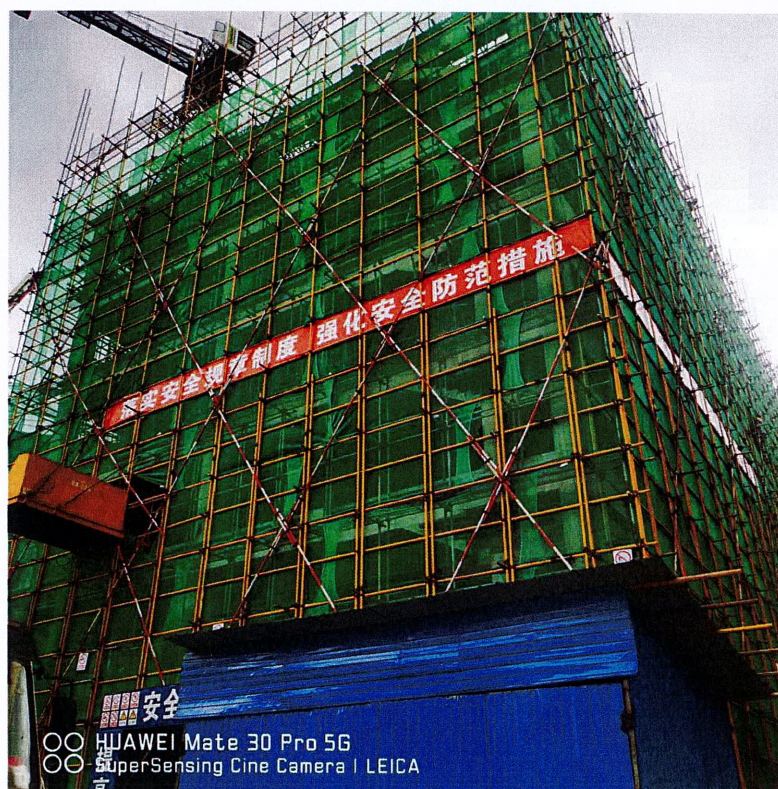
外脚手架剪刀撑未连续设置，有一层缺失整改后

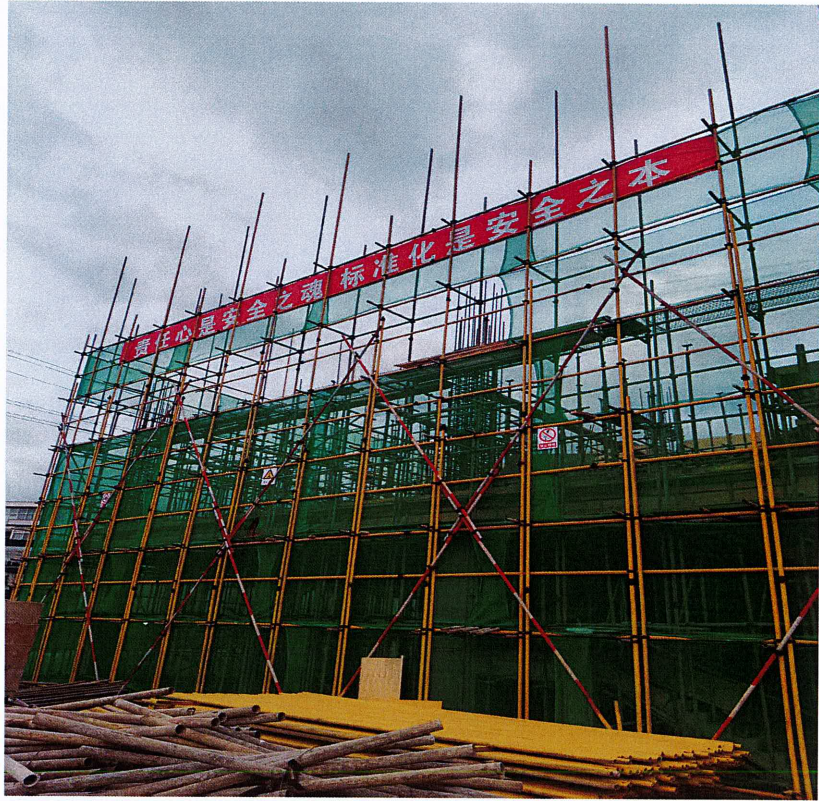
5. 作业层安全网悬挂不及时；

作业层安全网悬挂不及时整改前

5. 作业层安全网已及时悬挂；

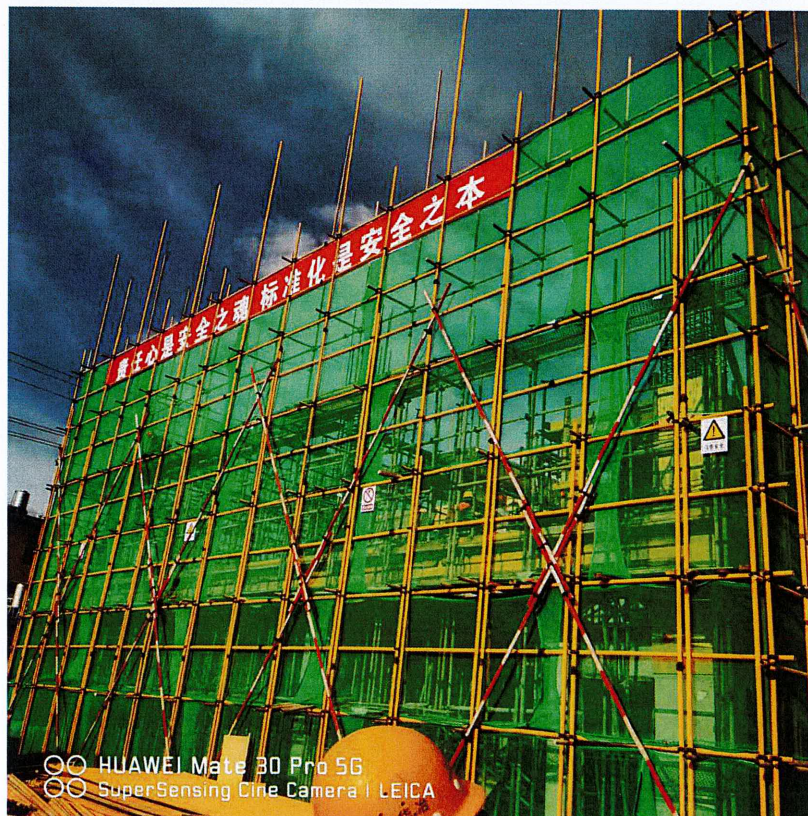
作业层安全网悬挂不及时整改后

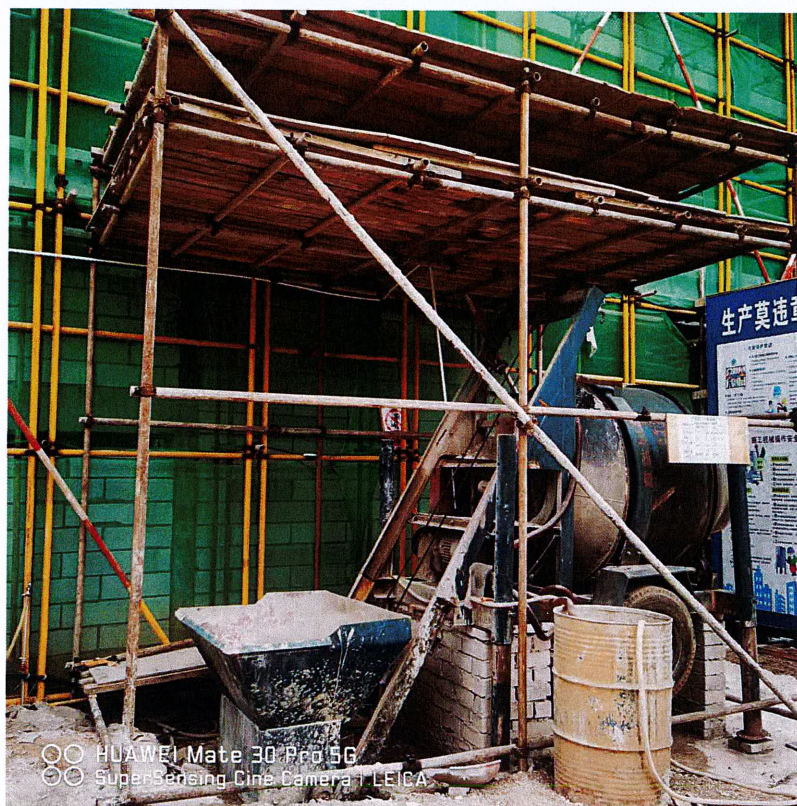
6. 搅拌机防护棚架体搭设不符合安全要求；

搅拌机防护棚架体搭设不符合安全要求整改前

6. 搅拌机防护棚架体搭设不符合安全要求已整改；

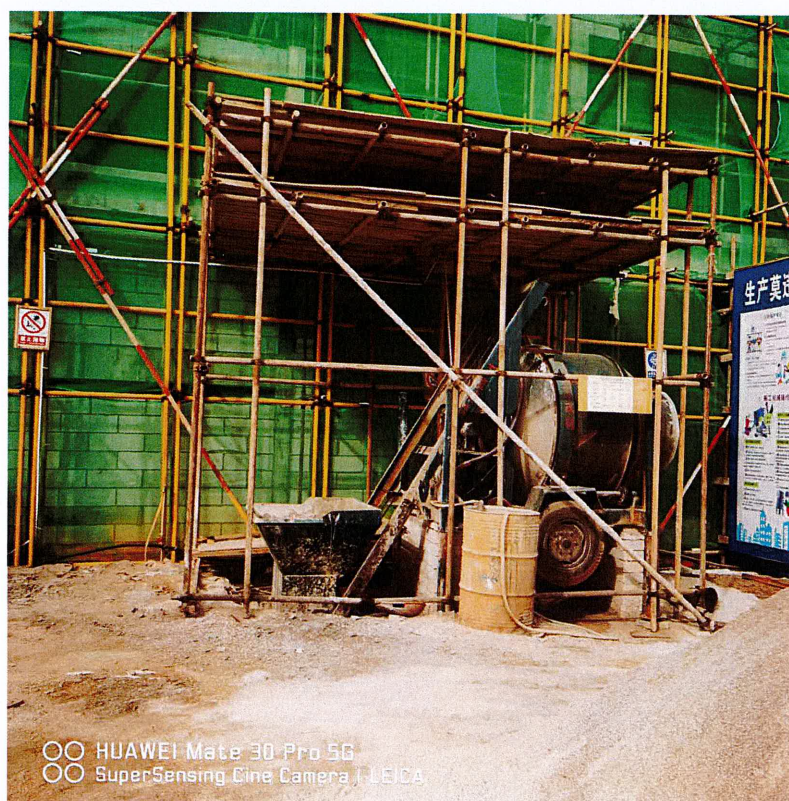
搅拌机防护棚架体搭设不符合安全要求整改后

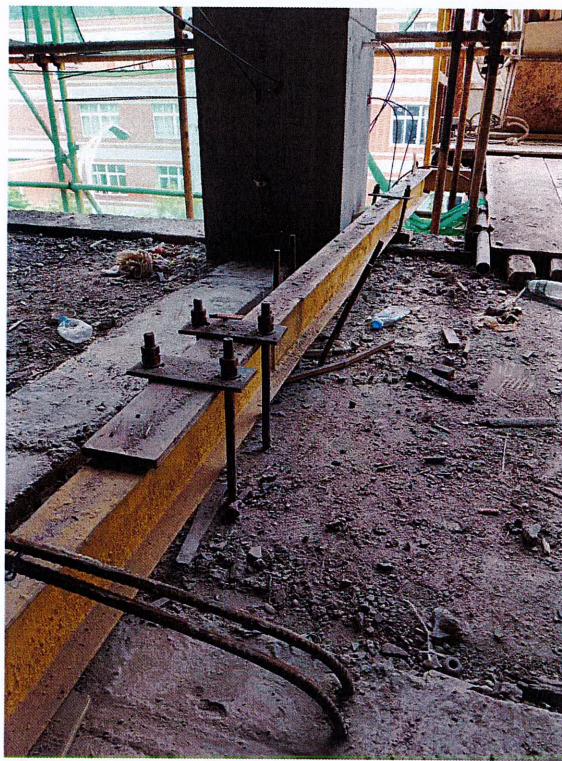
7. 卸料平台工字钢两侧无垫块。

卸料平台工字钢两侧无垫块整改前

7. 卸料平台工字钢两侧已塞垫块。

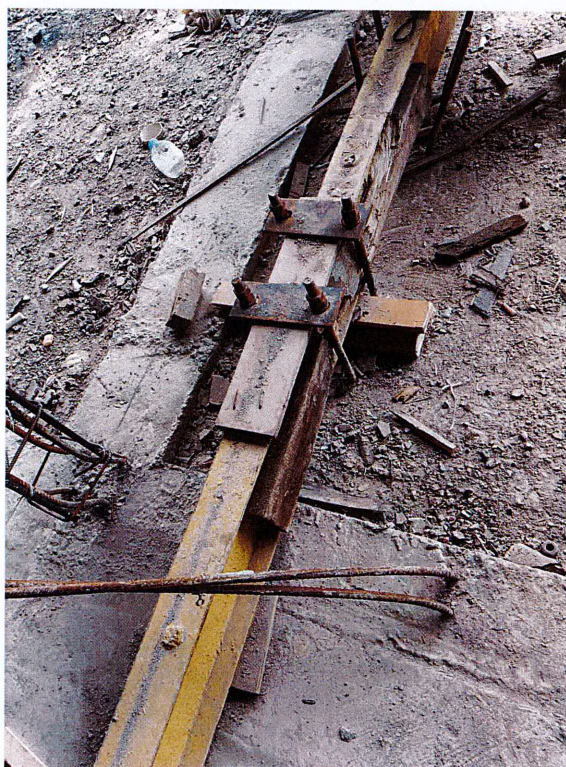
卸料平台工字钢两侧无垫块整改后
