工程质量监督巡查、抽查记录回复单

工程名称	保山学院学生宿舍建设项目				
开工时间	2025 年 4 月 27 日	工程进度		检查日期	2025 年 9 月 11 日
施工单位	云南保山下村建筑工程有限责任公司		监理单位	云南工程建设监理有限公司	
检查部位

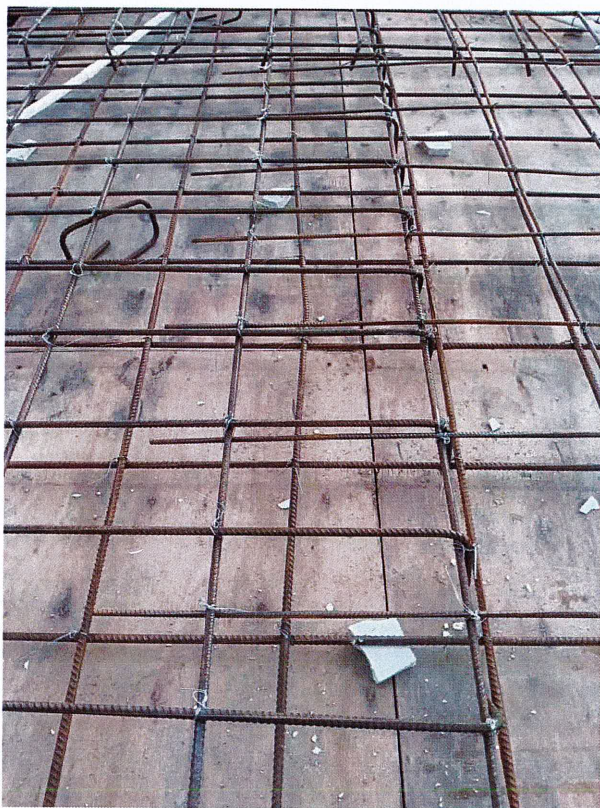
1. 部分板面钢筋不顺直，个别存在弯曲现象；

部分板面钢筋不顺直，个别存在弯曲现象整改前

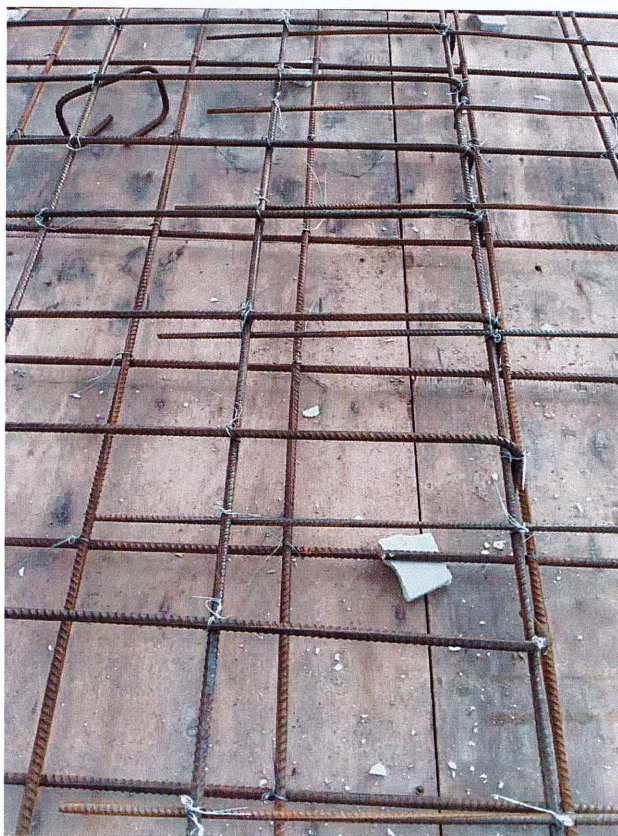
部分板面钢筋不顺直，个别存在弯曲现象整改后

1. 板面钢筋不顺直、弯曲处已调直；

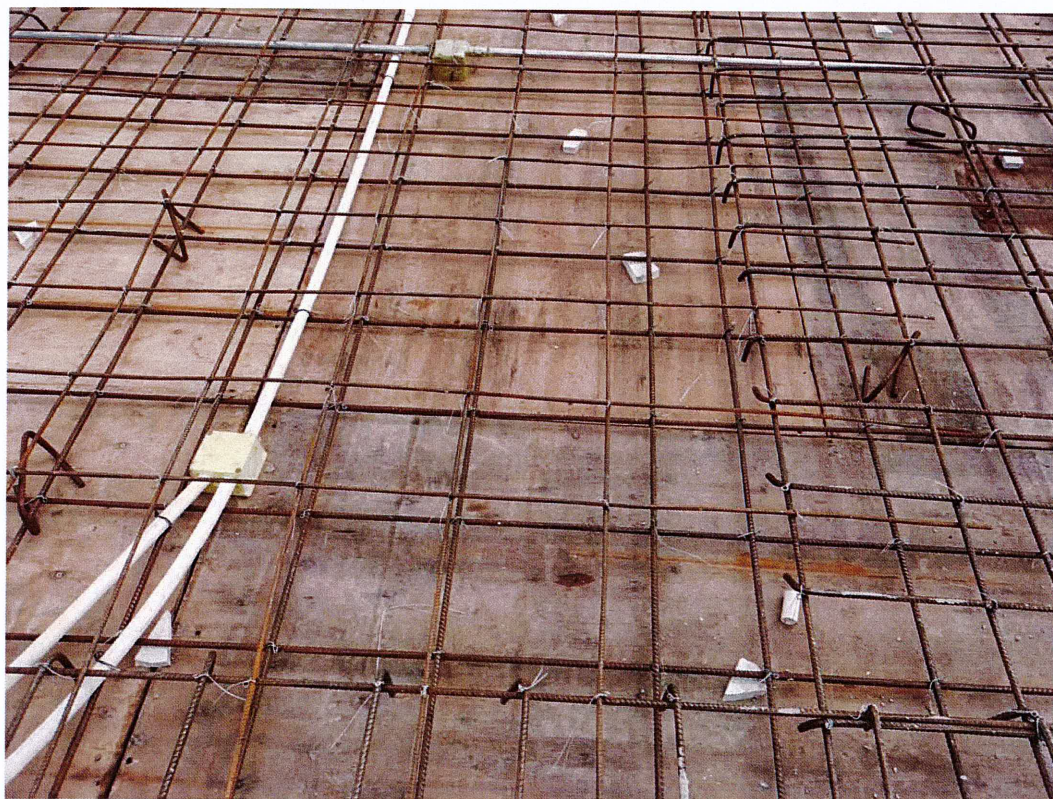
2. 部分板面钢筋间距不均匀；

部分板面钢筋间距不均匀整改前

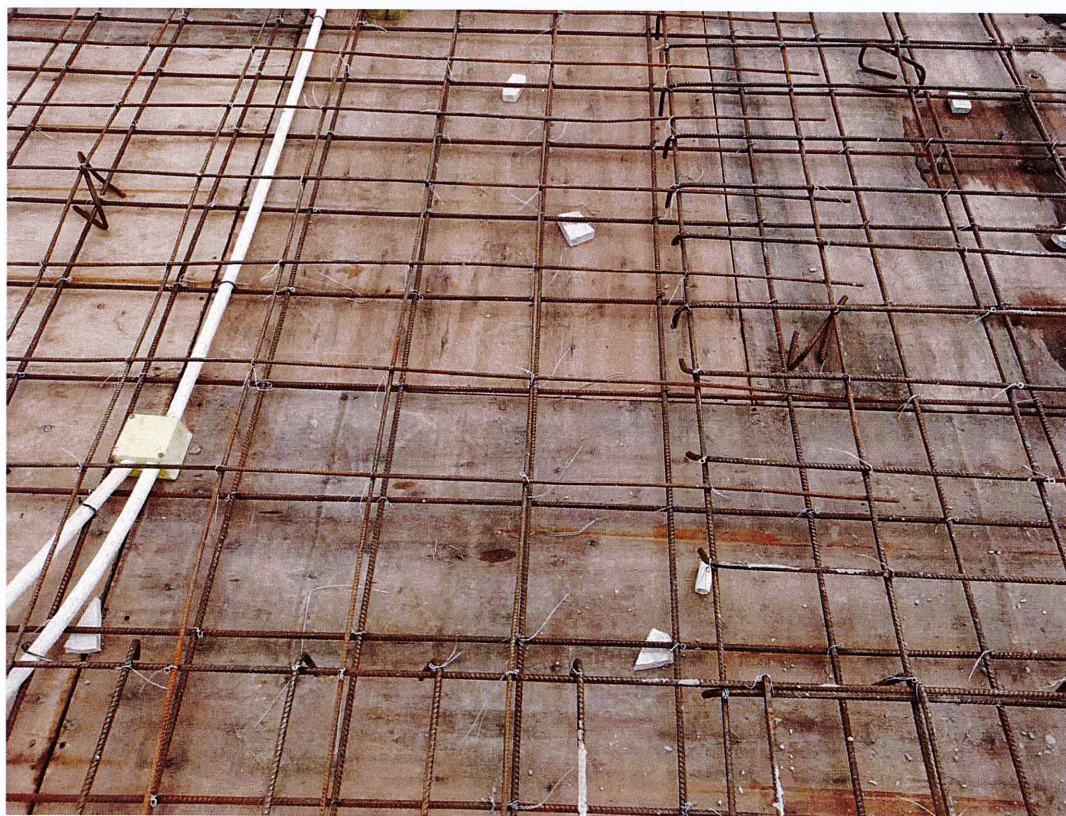
部分板面钢筋间距不均匀整改后

2. 板面钢筋间距不均匀处已调均匀；

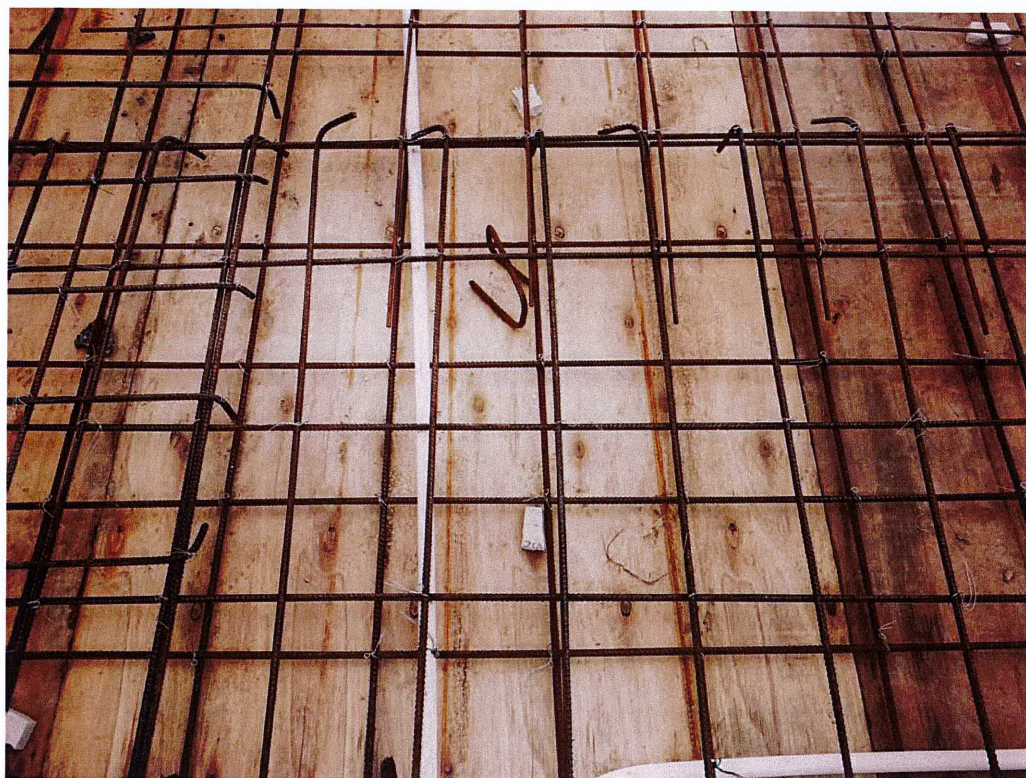
3. 部分板面负弯矩钢筋板扎不规范；

部分板面负弯矩钢筋板扎不规范整改前

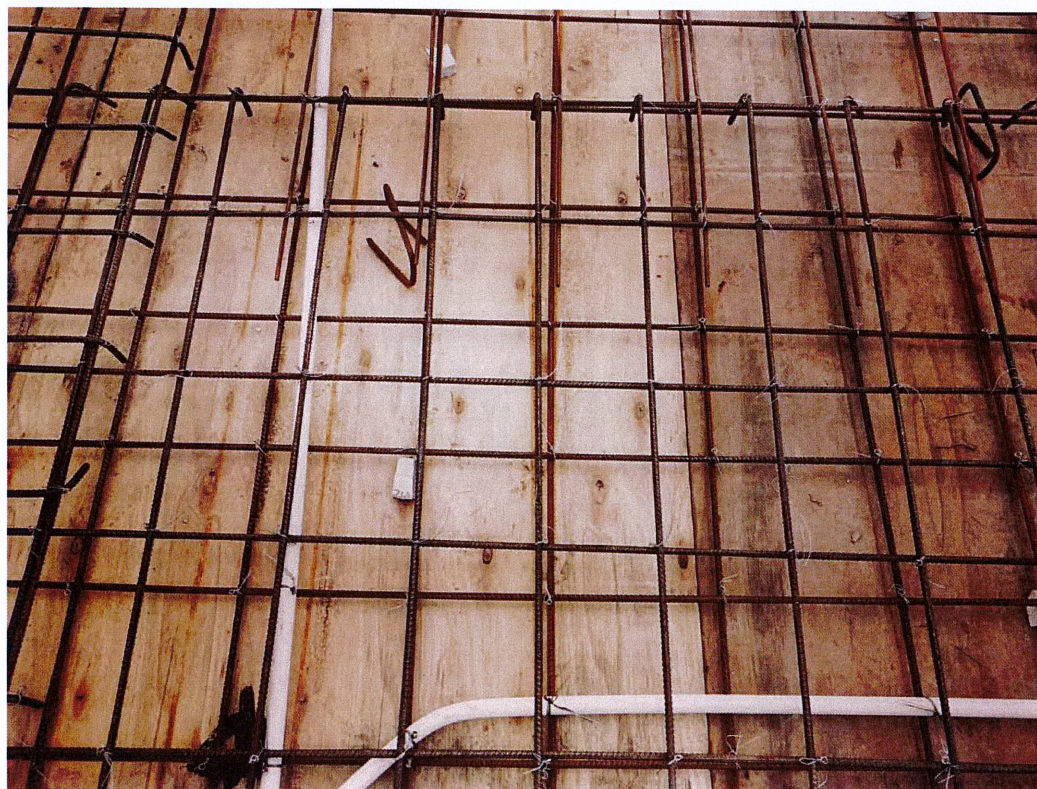
部分板面负弯矩钢筋板扎不规范整改后

3. 板面负弯矩钢筋板扎不规范处已规范板扎；

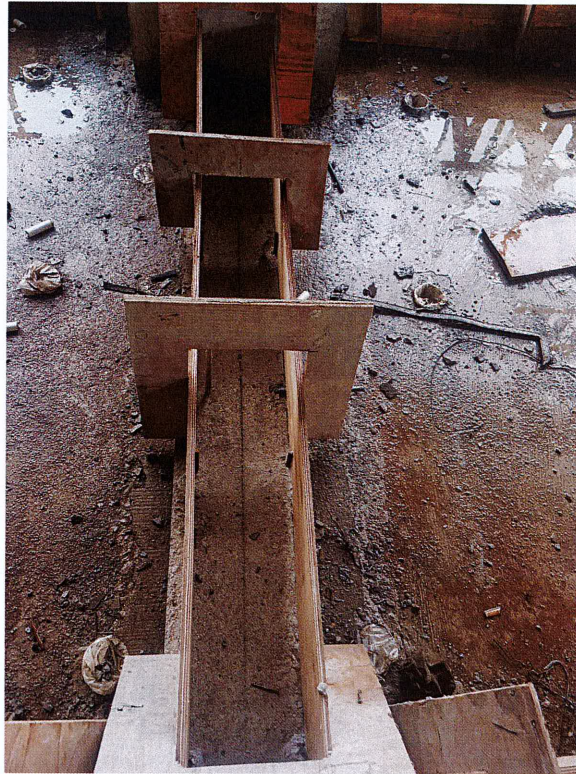
4. 二楼卫生间四周混凝土翻边施工缝处理不符合要求。

二楼卫生间四周混凝土翻边施工缝处理不符合要求整改前

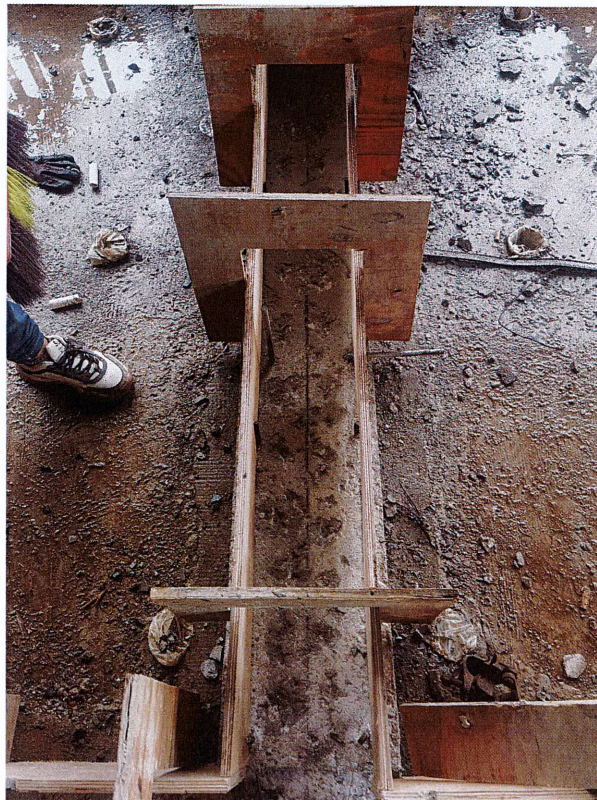
二楼卫生间四周混凝土翻边施工缝处理不符合要求整改后

4. 二楼卫生间四周混凝土翻边施工缝已按规范要求处理。
