安全巡查记录表

6月16日检查（隐患整改）回复单

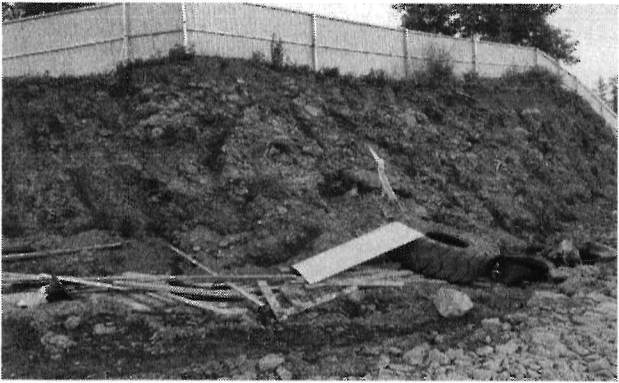
现场材料堆放混乱，未及时清理。要求及时清理现场废旧材料。	中交机电工程局有限公司/ 颜远康	6 月 17 日

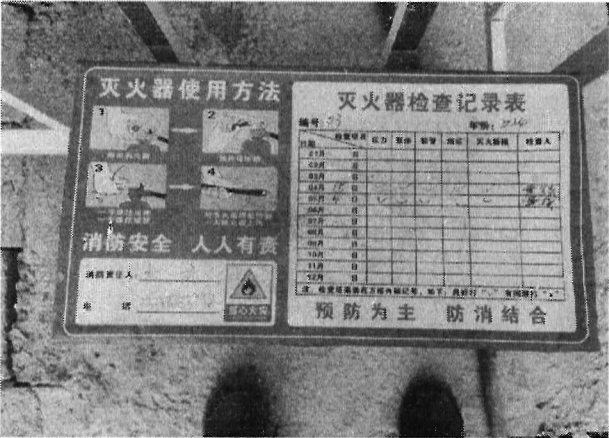
灭火器未进行检查记录。要求每月进行现场所有灭火器检查，并做好检查记录。	中交机电工程局有限公司/ 颜远康	6 月 17 日

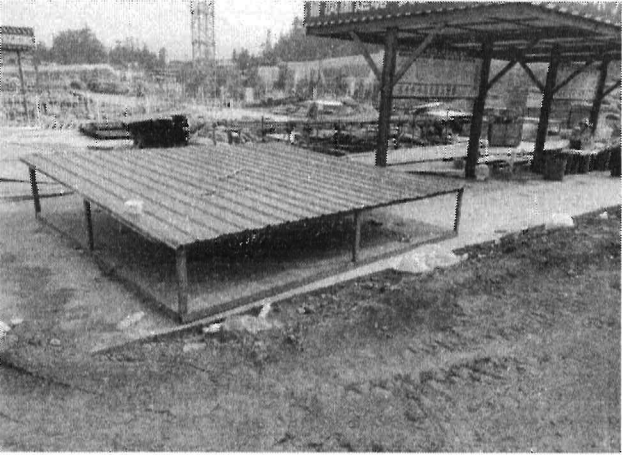
2号钢筋棚处垃圾未及时清理。要求及时清理垃圾。	中交机电工程局有限公司/ 颜远康	6 月 17 日

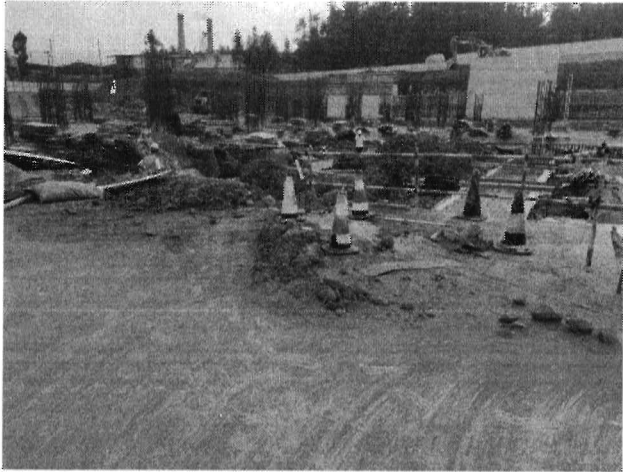
水泵房周边材料和堆土未及时清理。要求清理清扫整顿水泵房周边堆土和材料。	中交机电工程局有限公司/ 颜远康	6月17日

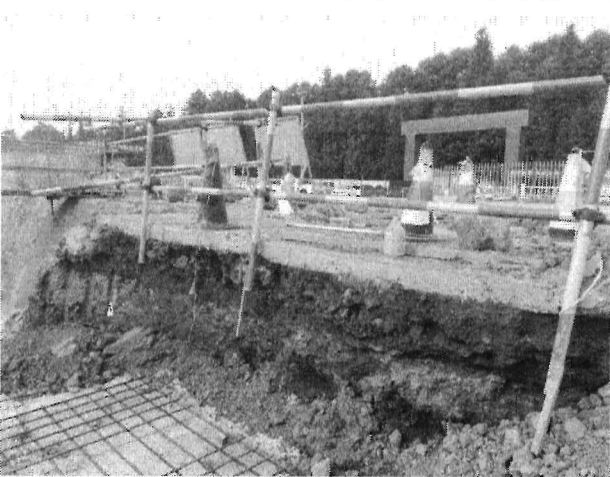
水泵房钢管防护损坏悬空。要求修复钢管防护，保持防护有效。	中交机电工程局有限公司/ 颜远康	6月17日
<p>针对上述问题，要求相关责任单位在规定时间内整改完成报项目监理部复查。拒不整改或整改不到位将对相关责任单位进行 1000 元/天项的处罚。</p> <div data-bbox="748 1283 1404 1581"><p>昆明鑫诚建设监理有限公司 腾冲市 50 万头生猪屠宰加工厂建设项目监理部 2024 年 6 月 14 日</p>
