# 云南省腾冲市板栗树水库工程建设项目

## 地质灾害危险性评估报告

云南南方地勘工程有限公司  
二〇二二年十月

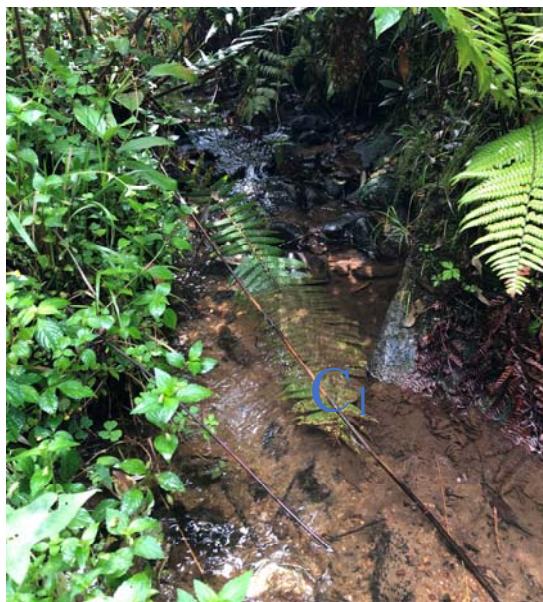
照片 3-2 C1 冲沟下游照片

(1) 冲沟 C1 分布于库区左岸，该沟发源于板栗树村东侧山脊，由北东-南西径流于主河帮户河左岸汇入帮户河，该沟谷长 0.556km，宽 2~4m，切割深度 1~3m，沟床纵坡降 90%，汇水面积 0.383km<sup>2</sup>，该冲沟支沟较发育，呈树枝状，主沟平直，沟谷断面呈“V”型，谷坡坡度约 20° ~38°，该沟整个汇水区植被发育，谷坡稳定，未发现崩塌、滑坡等地质灾害，地质环境条处于良好状态，下游段沟岸无冲刷、侧蚀现象，沟床内无新近移动的松散堆积物，无下切侵蚀现象，调查时流量 1~1.51/s。冲沟属于停歇期，未发现泥石流迹象，冲沟发生泥石流的可能性较小（见照片 3-2）。

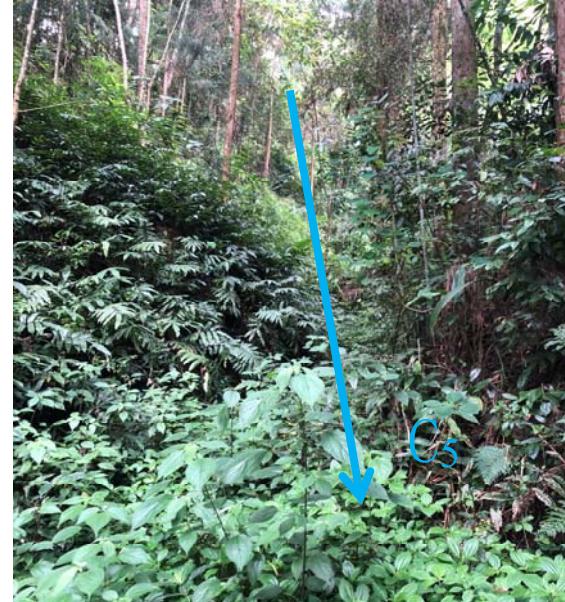
照片 3-3 C5 冲沟下游照片

(2) 冲沟 C5 分布于橄榄树沟 1+912 处，该沟发源于帮户河右岸哨楼坡村下的斜坡中，由北西转北东向径流于帮户河右岸汇入帮户河，该沟谷长 1.632km，沟宽 2~3m，切割深度 2~5m，沟床纵坡降 140%，汇水面积 1.008km<sup>2</sup>，该冲沟支沟不发育，沟谷断面呈“V”型，谷坡坡度约 20° ~25°，该沟流域植被较发育，谷坡稳定，未发现崩塌、滑坡等地质灾害，地质环境条处于良好状态，沟岸无冲刷、侧蚀现象，沟床无下切侵蚀现象，调查时流量 0.15~0.21/s。冲沟属于停歇期，未发现泥石流迹象，冲沟发生泥石流的可能性较小（见照片 3-3）。

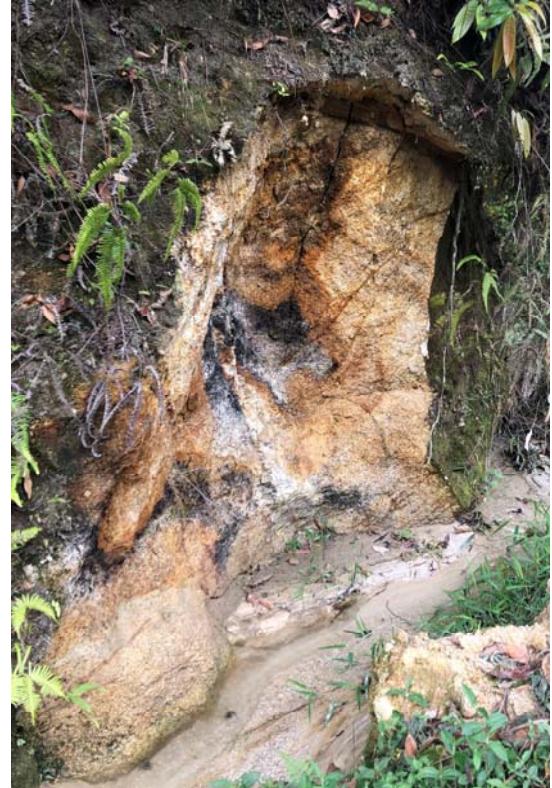
照片 3-5 全～强风化花岗岩照片

燕山早期 ( $\gamma_5^2$ ) 二云花岗岩风化带发育，全风化带底界埋深 25.85~28.70m，强风化带底界埋深35.25~42.00m；风化岩体力学强度显著降低，抗变形稳定性及抗水稳定性差，易造成滑坡、崩塌及水土流失危害。差异风化表现为全风化带中包含有强风化、弱风化块体，弱风化带中有似层状、囊状、槽状的全风化的夹层，差异风化使岩石强度极不均匀，易形成地基的不均匀沉降，风化差异面成为较明显岩土体软弱

结构面，岩质边坡上的破碎带往往形成全风化的泥化的软弱夹层，充当边坡失稳的主要因素（见照片3-5）），

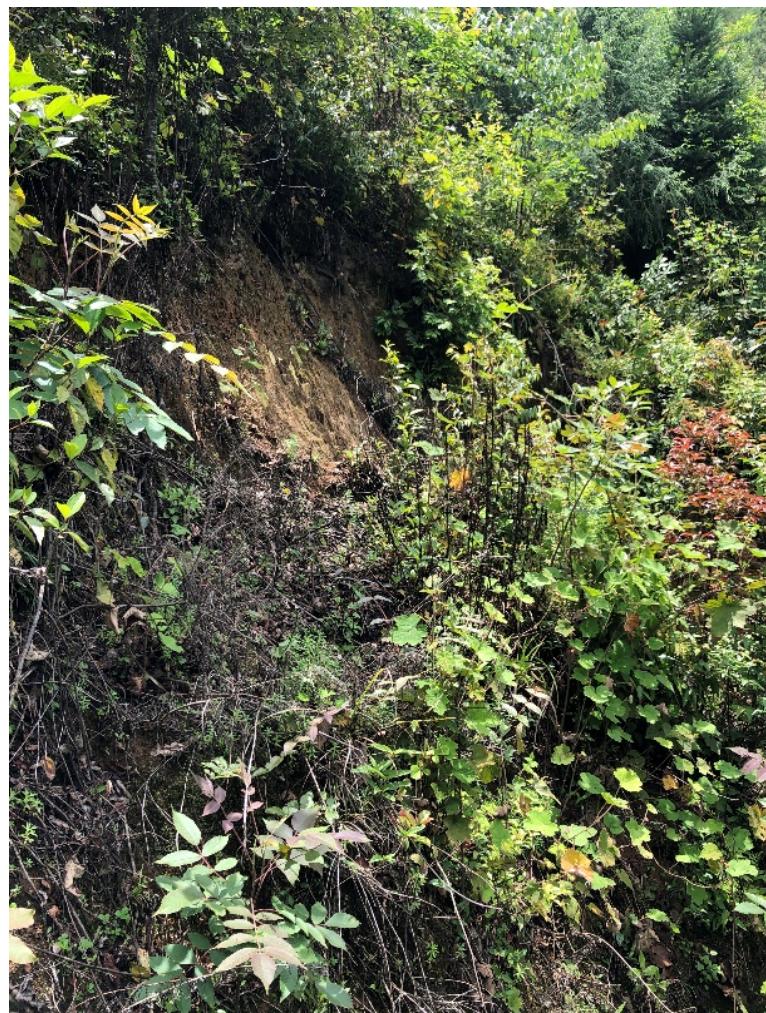
照片 4-1 H2 滑坡

位于帮户河左坝肩近下坝脚部位, 地形坡度 35~40°, 地表植被较发育, 为林地, 出露燕山早期黑云母花岗岩, 滑坡周界清晰, 平面形态呈圈椅状, 主滑方向 234°, 长约 10m, 宽约 20m, 厚约 2m, 体积约 400m<sup>3</sup>, 滑坡后缘下错 1~3m, 后壁坡度约 70°, 壁坡为全风化花岗岩, 滑体物质为含碎石粘性土, 松散-稍密状, 前缘抵达林区道路上, 属小型浅层牵引式滑坡 (照片 4-1 及图 4-1),

该滑坡体的形成原因主要是地表覆盖层厚, 滑坡地带地形坡度陡, 修建林区道路切坡过陡过高, 使岩土界面临空, 在雨水作用下, 上覆土质边坡失稳, 在残坡积层与基岩接触面产生滑动, 该滑坡后壁近直立, 滑坡后壁及侧壁无拉张裂缝, 现状处于稳定状态, 主要对林区道路构成危害, 危害程度小。

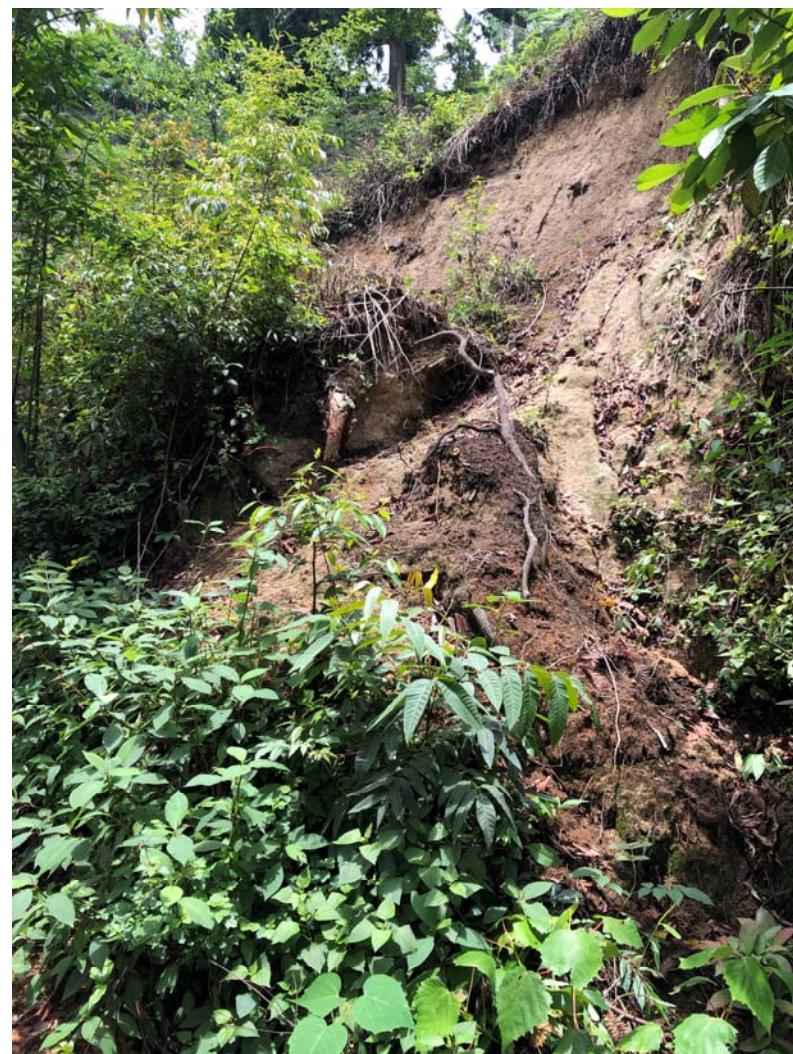
照片 4-2 H4 滑坡

位于张家山输水管道约 K0+700 处林区公路内侧, 地形坡度 24~32°, 地表植被较发育, 为林地, 出露燕山早期黑云母花岗岩, 滑坡周界呈圈椅状, 周界清晰, 主滑方向 190°, 长约 5m, 宽约 6m, 厚约 1.5m, 体积约 45m<sup>3</sup>, 滑坡后缘下错 1.0~1.5m, 后壁坡度约 50°, 壁坡为残坡积粉质粘土与全风化花岗岩, 滑体物质为含砾砂质粘土, 处于松散状态, 前缘抵达林区道路上, 属小型浅层牵引式滑坡 (照片 4-2 及图 4-2),

该滑坡体的形成原因主要是地表覆盖层厚, 滑坡地带地形坡度陡, 修建林区道路切坡过陡过高, 使岩土界面临空, 在雨水作用下, 上覆土质边坡失稳, 在残坡积层与基岩接触面产生滑动, 滑坡后壁及侧壁无拉张裂缝, 现状处于稳定状态, 主要对林区道路构成危害, 危害程度小。

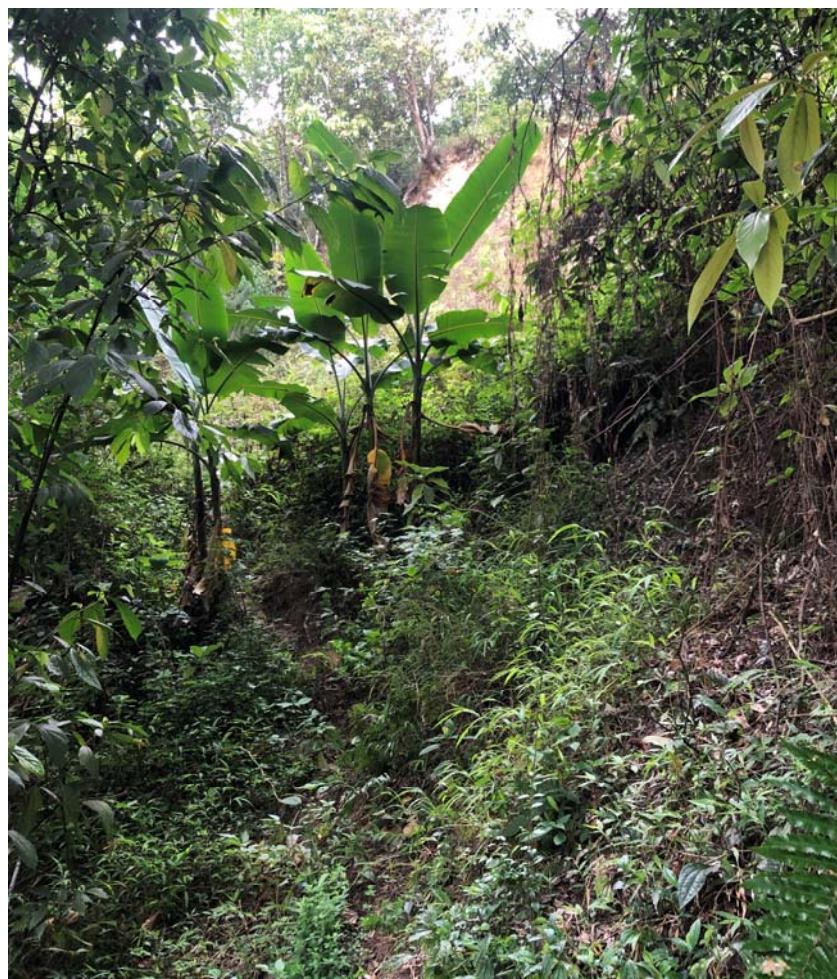
照片 4-3 H9 滑坡

位于橄榄树沟约 K0+175 上边坡，地形坡度 30~40°，地表植被较发育，为林地，出露燕山早期黑云母花岗岩，滑坡周界清晰，平面形态呈圈椅状，主滑方向 23°，长约 10m，宽约 20m，厚约 3m，体积约 600m<sup>3</sup>，滑坡后缘下错 1.5~3.0m，后壁坡度约 70°，壁坡为岩土混合边坡，滑体物质为含碎石、角砾粘性土，稍密-中密状，前缘抵达帮户河右岸支沟，属小型浅层牵引式滑坡（照片 4-3 及图 4-3）

该滑坡体的形成原因主要是滑坡地带地形坡度陡，滑坡地带及上部为宽缓凹槽地形，有利于雨水、地下水汇集，滑坡地带地下水活动强烈，坡脚沟谷侧蚀掏脚，在雨水冲刷作用下沿全风化花岗岩软弱带中产生滑动。滑坡后缘壁光滑，滑坡后壁及侧壁无拉张裂缝，前缘抵达沟谷，挤占沟道，现状处于稳定状态，主要对老沟渠造成损坏以及对林地及沟道造成淤塞威胁，危害性小。

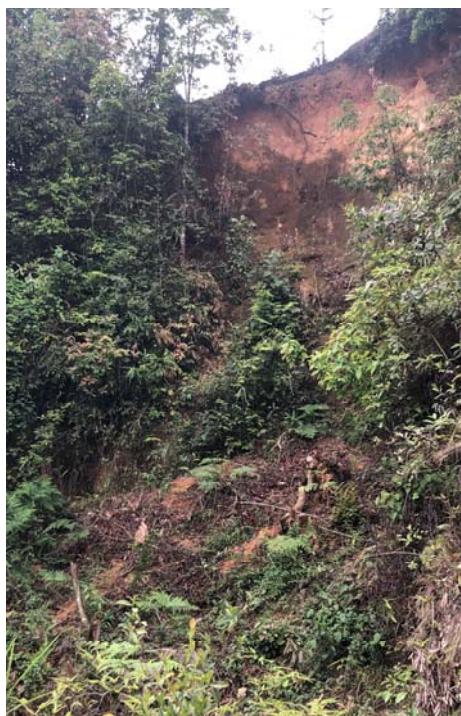
照片 4-4 B<sub>2</sub>崩塌

**B<sub>2</sub>崩塌：**位于拟建橄榄树沟约 K3+033 处沟右岸陡坎上，地形坡度 15~20°，出露地层为全风化燕山早期花岗岩 ( $\gamma_5^2$ )，呈松散砂土状，地表第四系残坡积 (Q<sub>4</sub><sup>ed1</sup>) 厚约 1.0~2.0m。崩塌发育于第四系残坡积层与全风化花岗岩构成的岩土混合边坡上，坡向 355°，长约 8m，宽 6m，厚约 2m，体积约 96m<sup>3</sup>，崩塌壁坡度约 75°，崩塌堆坡度 15~40°，为小型土质崩塌，(照片 4-4，图 4-4)。

形成原因主要是沟谷侧蚀作用形成陡壁，陡壁上部土体在雨水冲刷和软化作用下失稳崩落形成崩塌，诱因主要是雨水冲刷和渗透饱和。崩塌壁长 8m，宽 6~8m，坡肩卸荷裂隙不发育发育，崩塌壁呈弧形，崩塌体沿崩塌壁脚堆积，为含角砾砂质土，呈松散状态，现状崩塌壁、崩塌堆积体皆处于欠稳定状态。现状主要对崩塌体上部及堆积区的耕地构成危害，现状地质灾害危险性小。(见照片 4-4 及图 4-4)

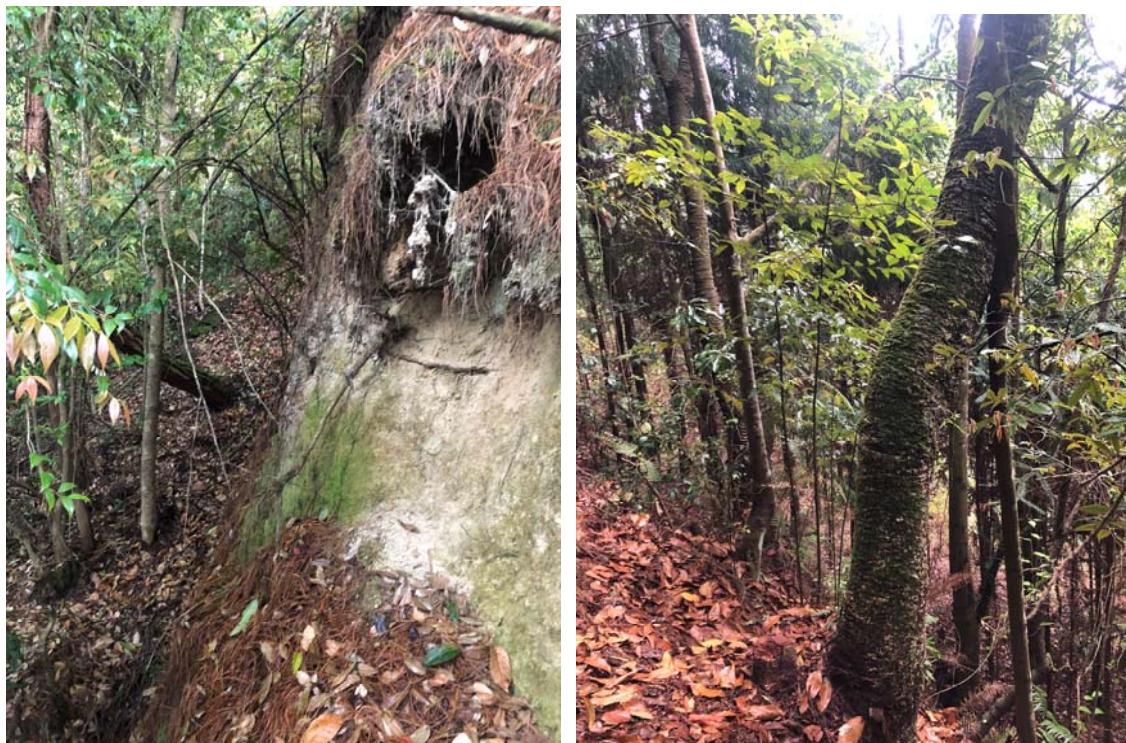
照片4-5 BW<sub>1</sub>潜在不稳定

该斜坡位于库区左岸尾部，由沟水冲刷塌岸形成，该斜坡为土质斜坡，坡面呈直线型，坡度一般20~25°，坡面上植被发育，坡向229°，斜坡高25m、长约100m，宽60m，面积约 $0.60 \times 10^4 \text{m}^2$ ，坡体上表层覆盖第四系粘土层，厚1.5~3.0m，下伏基岩为砂砾岩夹粘土岩，坡向与岩层倾向为斜交，层理不发育，斜坡上部发育有不连续的1.0~2.0m的错坎，上部坡体有轻微的变形，坡脚无地下水出露，无水土流失现象。该潜在不稳定斜坡现状欠稳定，主要危害林地，危害小（见照片4-5及图4-5）。

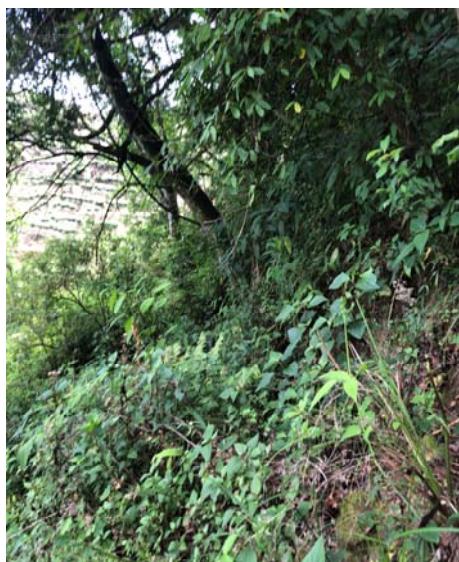
照片 4-6 BW<sub>3</sub>潜在不稳定

该斜坡位于橄榄树沟 K0+138 上边坡，由修老沟渠在斜坡开挖形成，为岩土混合斜坡，坡面呈折线型，坡度一般  $35\sim45^\circ$ ，坡面上植被发育，坡向  $79^\circ$ ，斜坡高 20m、长约 20m，宽 30m，面积约  $0.075\times10^4\text{m}^2$ ，坡体表层覆盖第四系含碎石、角砾、砂质粘土层，厚 1.0~3.0m，下伏燕山早期全~强风化花岗岩，岩体呈砂土状、碎块状，斜坡下部有轻微变形，坡脚无地下水出露，无水土流失现象。该潜在不稳定斜坡现状欠稳定，主要危害林地，危害小（见照片 4-6 及图 4-6）。

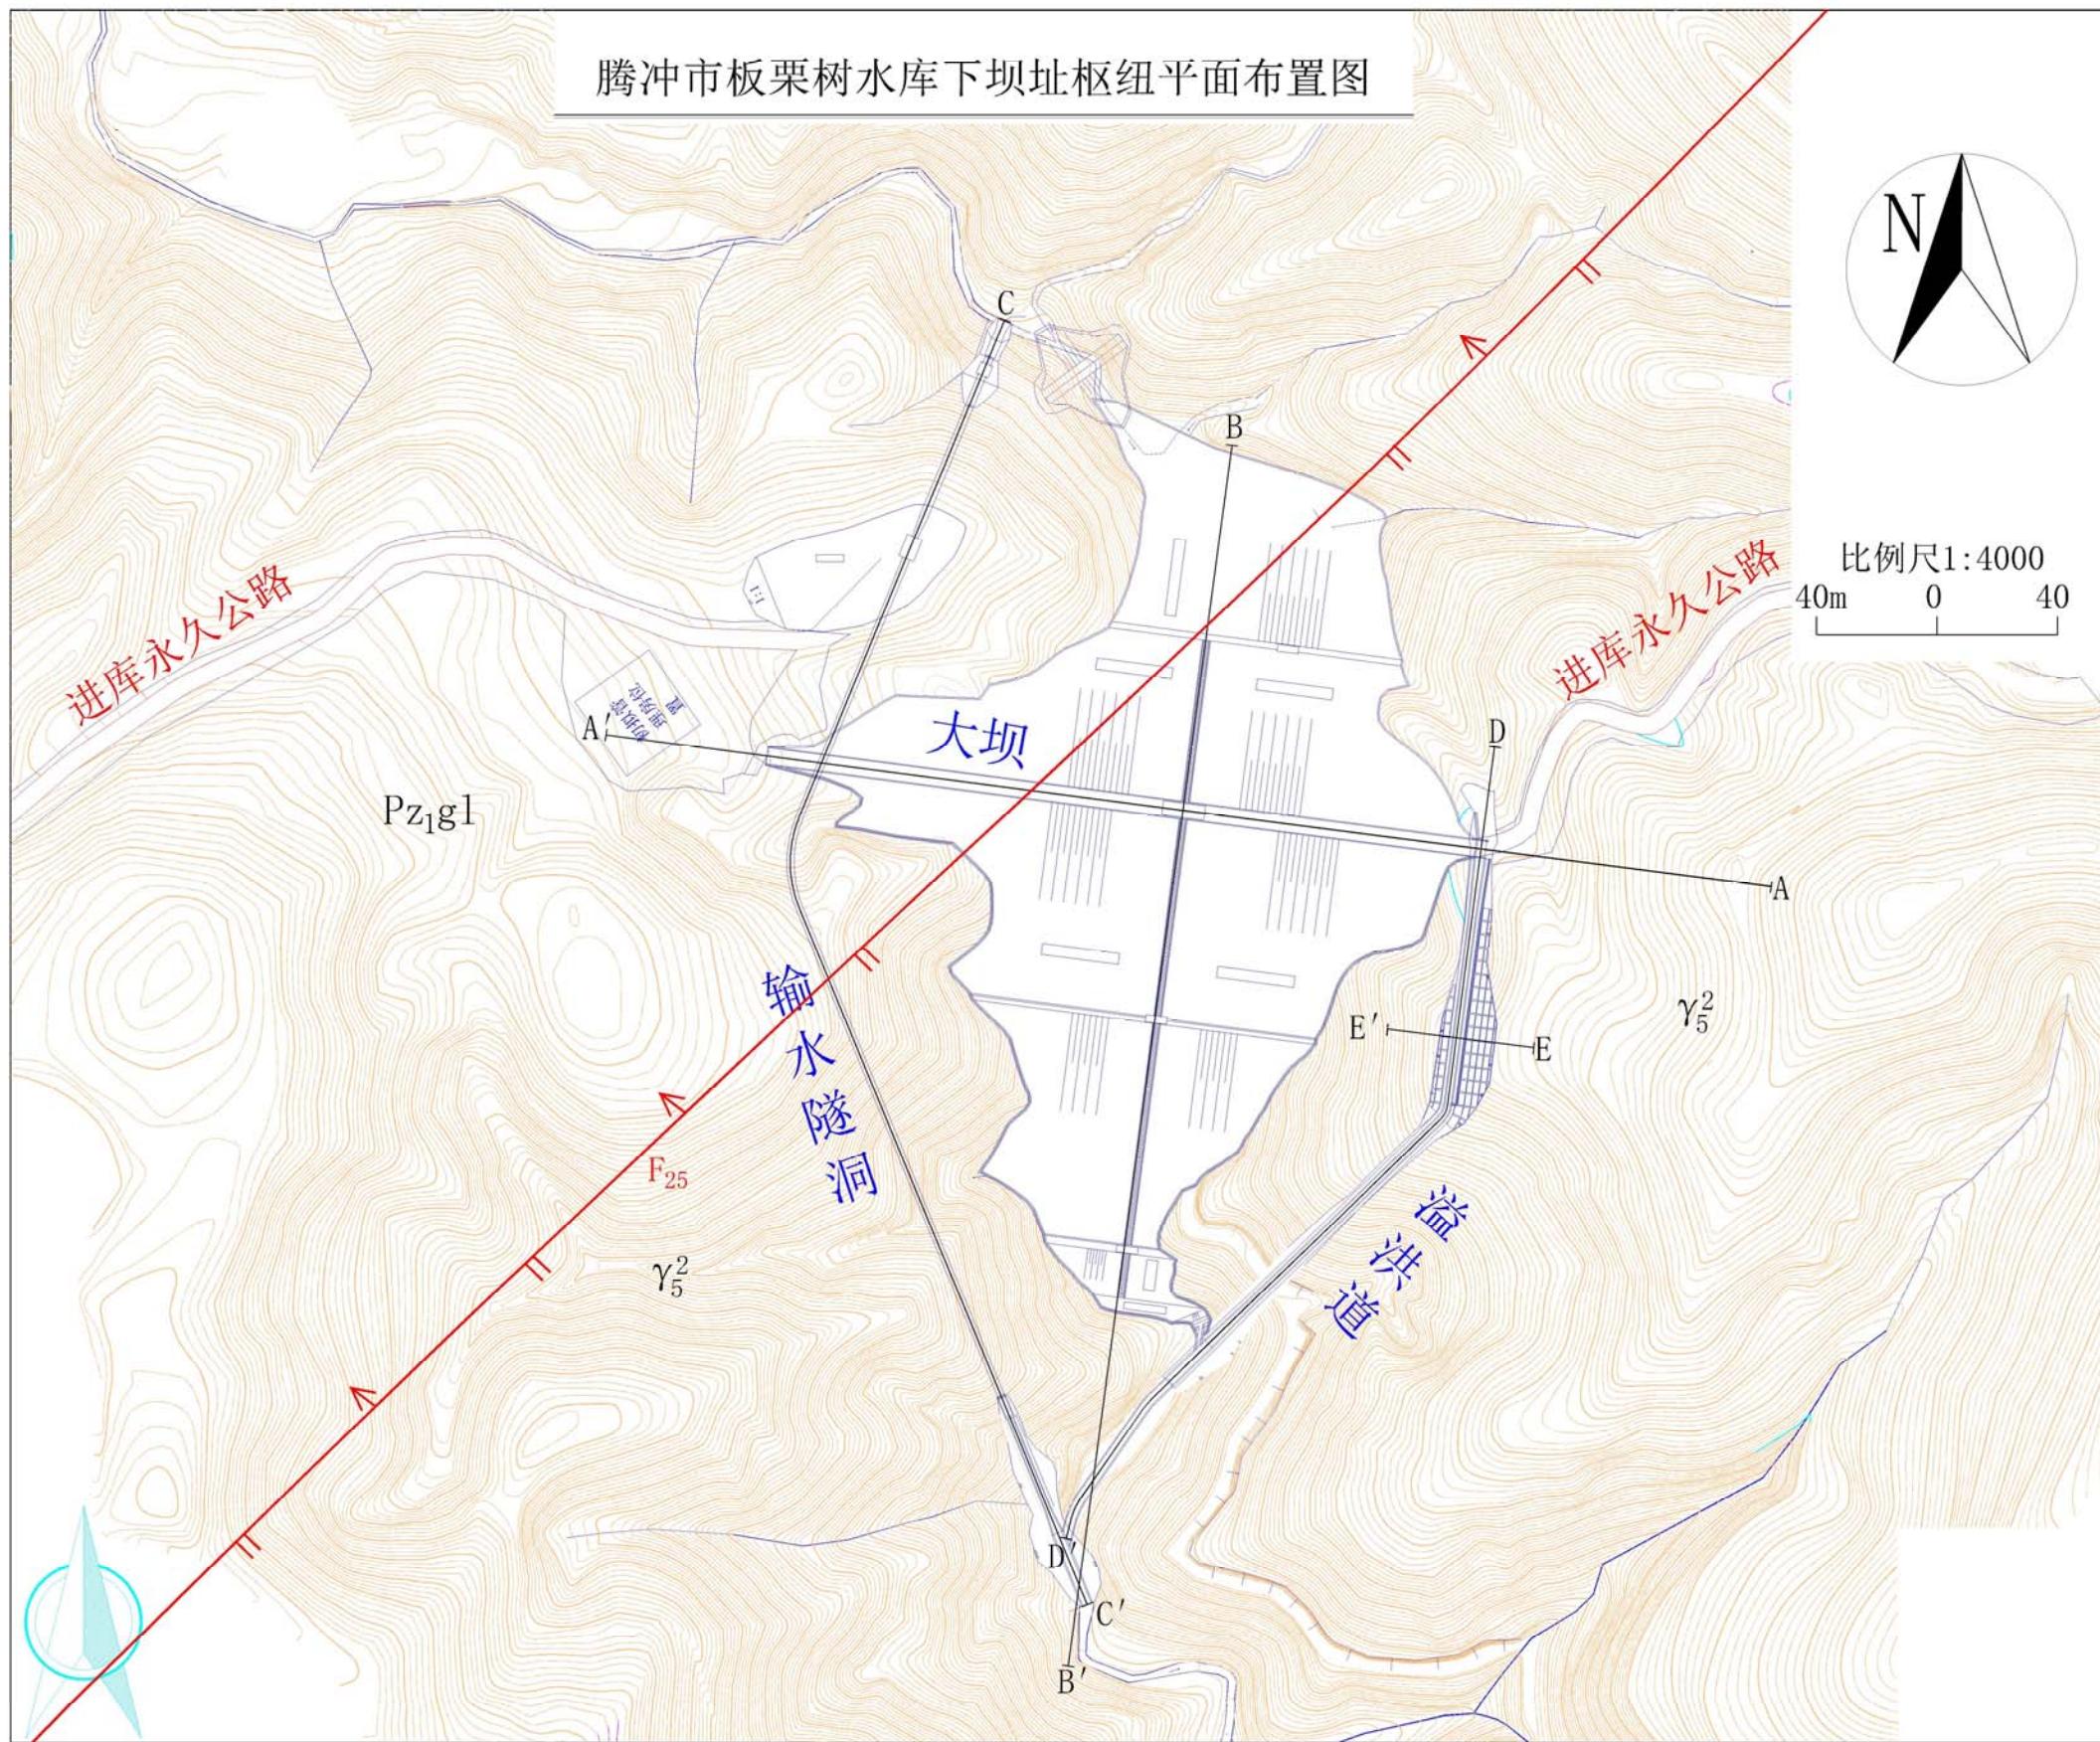
图 5-2 拦河坝工程地质剖面图

根据设计坝肩基础多置于全风化花岗岩中, 清基深度为 4.0~7.5m, 地表残坡积层全部清除, 开挖边坡坡度上缓下陡 ( $13\sim29^\circ$ ), 形成的人工边坡高度约 62m(图 5-2、附图 2 A—A' 剖面), 开挖使边坡两侧及顶部第四系粘土覆盖层与下伏全风化花岗岩外倾斜的接触面临空, 右坝肩基槽开挖形成砂土状结构的高陡人工边坡, 由于边坡岩土体工程性质差, 边坡定性差, 因此在雨水冲刷、渗透过饱、爆破振动等情况下, 引发边坡失稳产生较大规模的滑坡、坡面泥石流灾害的可能性大, 且形成的崩滑体属于高位崩滑, 其危害范围及危害程度大, 对施工人员生命及设备安全构成危害程度大, 危险性大。左坝肩基础岩体砂土状结构, 断裂带岩石破碎, 透水率中等, 坝肩存在渗透变形破坏的可能性中等, 危害程度中等, 危险性中等。

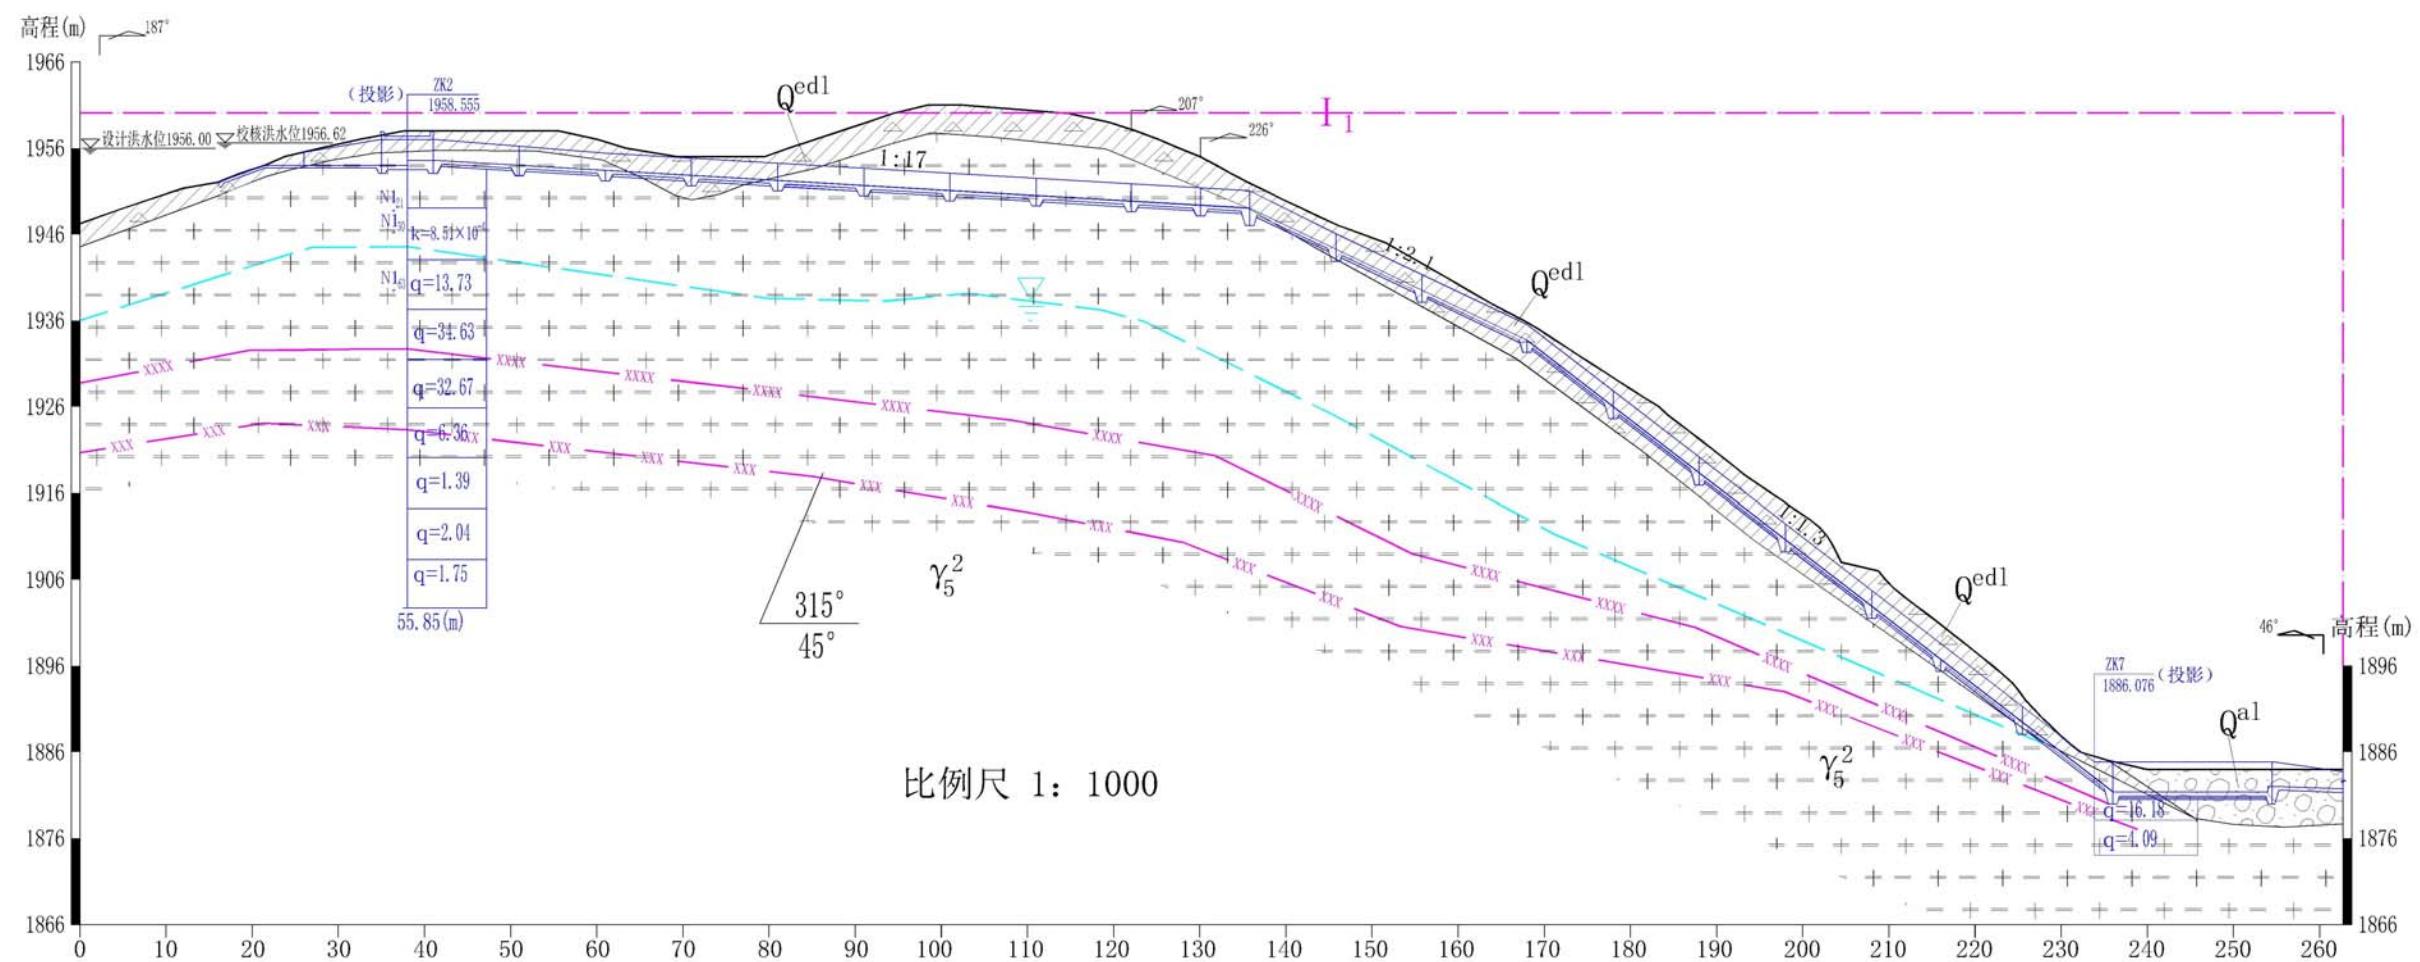
图 5-4 溢洪道工程地质剖面图

溢洪道为正槽开敞式溢洪道，折线布置，下泄洪水汇入导流输水放空隧洞下游消力池。进口底板高程 1952.80m，溢洪道全长 294.50m，其中下游河道护砌长 66.75m。由引水渠、控制段、第一泄槽段（含渐变段）、第二泄槽段、消力池、河道段组成。最大下泄流量  $9.91\text{m}^3/\text{s}$ ，消能方式底流消能。布置于拦河坝左坝肩斜坡上部，坡面地形稍有起伏，近于向西倾斜，坡度  $33\sim36^\circ$ ，地表覆盖残坡积粉质粘土层，厚  $0.5\sim3.0\text{m}$ ，下伏基岩为燕山期（ $\gamma^2$ ）花岗岩，岩体风化强烈，呈砂土状，碎裂状，埋藏风化带网状裂隙水，地下水位埋深为  $13.58\text{m}\sim22.90\text{m}$ 。相对隔水顶板在强风化与弱风化带界线间，深约  $32.18\sim46.62\text{m}$ （图 5-4）。

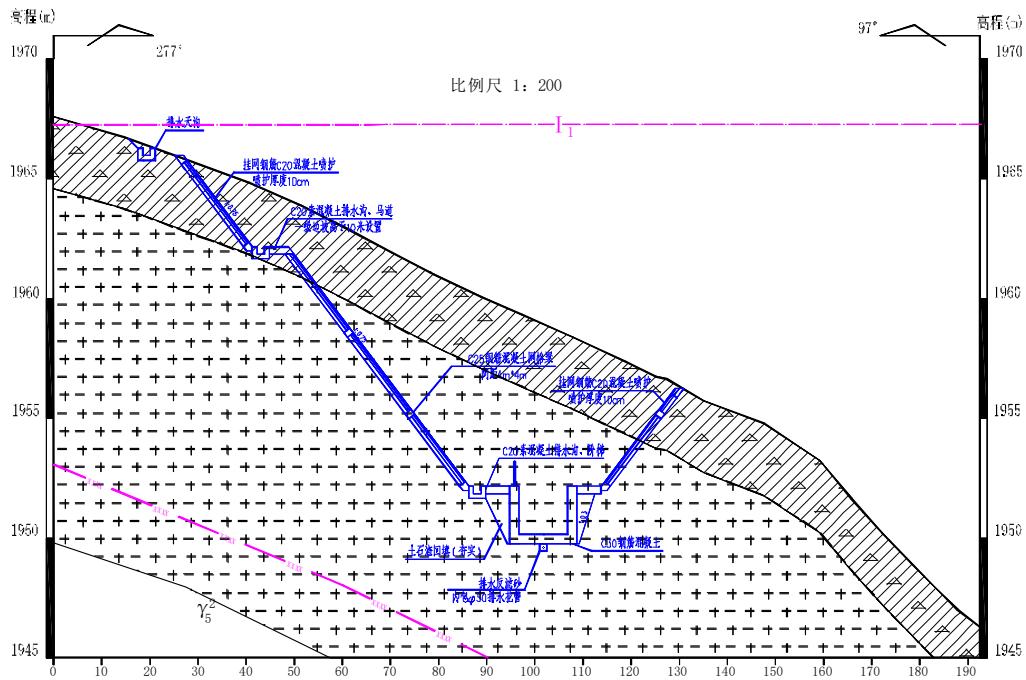
图 5-5 溢洪道第一泄槽段后段工程地质剖面图

②第一泄槽段：为西倾的波状起伏地形，高差约 10 米；坡度一般在  $30^{\circ} \sim 35^{\circ}$  左右，地表覆盖残坡积粘土厚  $3.10 \sim 3.46m$ ，下伏全风化花岗岩，该段工程置于极软全风化散体状花岗岩岩组和土体，开挖深度  $3.5 \sim 11.5m$ ，边坡上部为土体，下部为砂土状全风化花岗岩，开挖边坡稳定性较差，抗冲刷性差，抗滑稳定性差；开挖基槽边坡高度  $15.0 \sim 21.0m$ （图 5-5），在雨水冲刷、渗透饱和工况下引发塌滑的可能性大，对施工人员及设备潜在危害大，危害性大、危险性大。

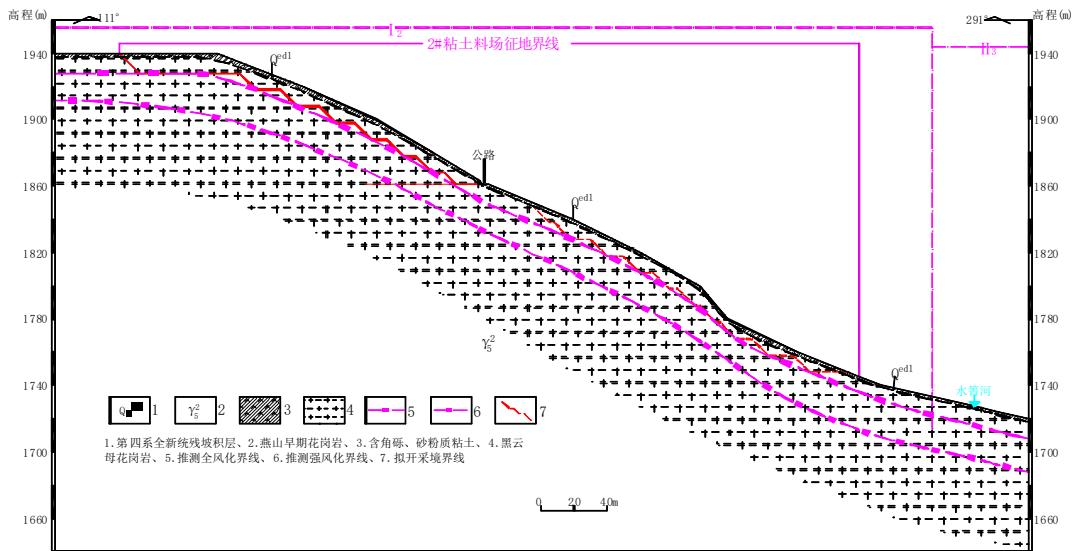
图 5-6 风化料场工程地质剖面图

①风化料场: 位于推荐坝址北东方, 柳树凹北东侧, 距坝址直线距离约 2Km, 运距 5.0Km。料场分布高程 1775~1925m, 总面积 193715m<sup>2</sup>。料场处于近山顶部位的缓坡地形上, 料场为一南东向倾斜的两沟相夹的宽厚山脊, 山脊斜坡坡面呈折线型, 坡度 20 ~30°, 地表植被发育, 覆盖第四系粘土层厚 0~2m, 下伏下伏全~强风化花岗岩, 局部有强风化花岗岩出露地表 (图 5-6), 节理裂隙发育, 岩体结构面较发育, 强度低, 抗滑、抗变形能力差, 现状斜坡稳定。根据规划资料, 采场开采面积大、采空区将形成高约 70m 砂土状边坡, 开采边坡引发崩塌、滑坡的可能性大, 对采场人员

及设备的安全构成威胁和危害，危害程度大，危险性大。

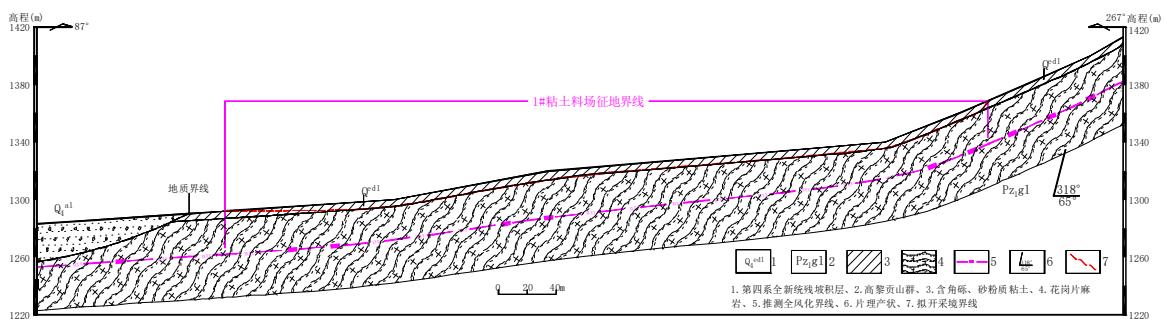
图 5-7 1#粘土料场工程地质剖面图

②I #粘土料场：位于新华乡棺材坡一带，距下坝址轴线直线距离约5.74Km，料场面积45841.33m<sup>2</sup>，分布高程 1295~1370m，现料场范围内均为茶地。该料场为缓坡地形，坡度5 ~20°，现状土地类为林地、园地，表层覆盖第四系残坡积粉质粘土层。厚2~4m，高黎贡山群全~强风化花岗片麻岩（图5-7）。土料场总体地形平整，可用土层位于地下水位以上，开采条件简单，开挖深度一般不大，一般只会引发一些小规模的土体塌滑，对施工人员及设备潜在危害较小，但因开挖面积较大，对工程区脆弱的地质环境破坏面较广，造成的水土流失、生态植被破坏需要较长时间才能恢复；但采空区边坡高度不大，对后不斜坡的整体稳定性影响不大，主要为边坡上部的土体抗冲刷稳定性差，在表水的冲刷作用下，引起料场上部土质边坡失稳形成滑坡，危害土料开采人员的可能性小，危害程度小，危险性小。

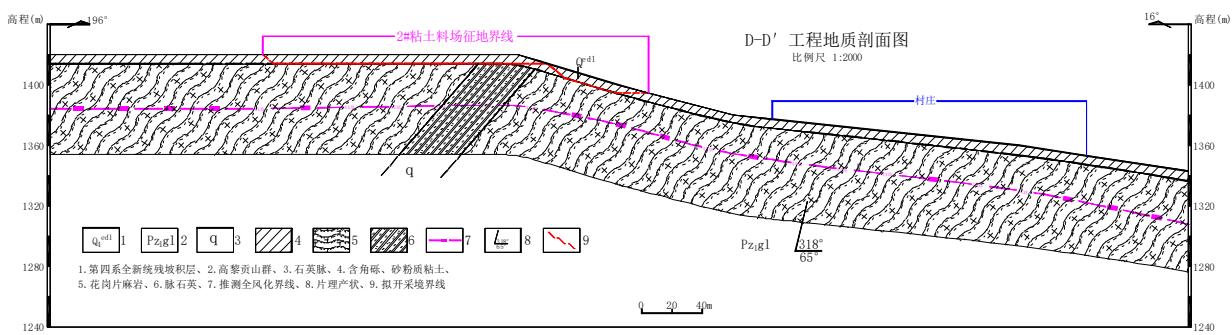
图5-8 2#粘土料场工程地质剖面图

浅切割缓坡地形，坡度 $5 \sim 17^\circ$ ，料场位置地形平坦，现状土地类为茶园地（图5-8），表层覆盖第四系残坡积粉质粘土层，厚2~4m，下伏高黎贡山群全~强风化花岗片麻岩，土料场总体地形平整，可用土层位于地下水位以上，开采条件简单，开挖深度一般不大，一般只会引发一些小规模的土体塌滑，对施工人员及设备潜在危害较小，但因开挖面积较大，对工程区脆弱的地质环境破坏面较广，造成的水土流失、生态植被破坏需要较长时间才能恢复；采空区岩土体抗冲刷稳定性差，在表水的冲刷作用下，引起料场上边坡失稳形成滑坡，危害土料开采人员的可能性小，危害程度小，危险性小。

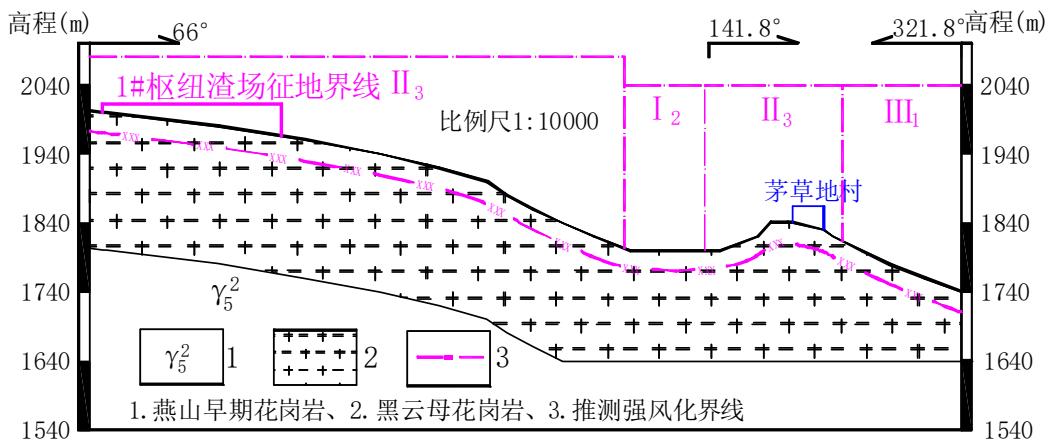
图5-9 1#枢纽弃渣场工程地质剖面图

（1）1#枢纽弃渣场：设置于枢纽工程区北东侧直线距离约1km，弃渣场处于近山顶部位的缓坡地形上，渣场布置于北东向倾斜的宽缓沟谷的干沟源头部位，沟谷两岸基本对称，谷坡 $15 \sim 25^\circ$ ，沟谷上部纵坡降为137‰，地表植被发育，覆盖第四系粘土层厚2~3m，下伏下伏全~强风化花岗岩，现状谷坡稳定，无崩塌、滑坡灾害，沟内无松散堆积物，无泥石流活动迹象，由于《可研报告》未具体设计弃渣场容量、拦渣坝和截排水沟，弃渣堆于斜坡上部沟源头，弃渣场如不做拦渣坝、截排水沟的设计施工、渣场不清基或清基不彻底，渣场堆渣在暴雨冲刷、雨水渗透饱和，雨水汇集等作用下引发弃渣滑坡及泥石流可能性中等，对沟谷下游的林地、毛草地村庄、耕地和公路构成危害，危害程度中等，危险性中等（图5-9）。

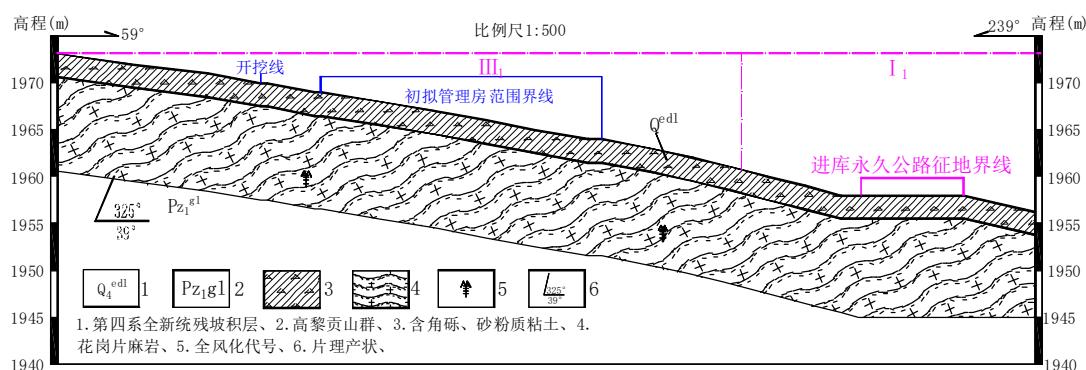
图5-10 初拟管理房范围工程地质剖面图

初拟管理房布置于右坝肩缓坡台地上地形坡度 8~15°, 地表出露残坡积含碎石粉质粘土层厚 1~3m, 下伏古生界高黎贡山群 (Pz1gl) 全～强风化花岗片麻岩。管理房地基平整、基槽开挖等施工引发滑坡、崩塌的可能性小, 对施工人员及设备构成的威胁和危害小, 危险性小 (图 5-10)。
