保地水建〔2021〕8号

保山市小地方水库工程建设管理局 关于质量监督检查存在问题整改报告

保山市水利水电工程质量监督站：

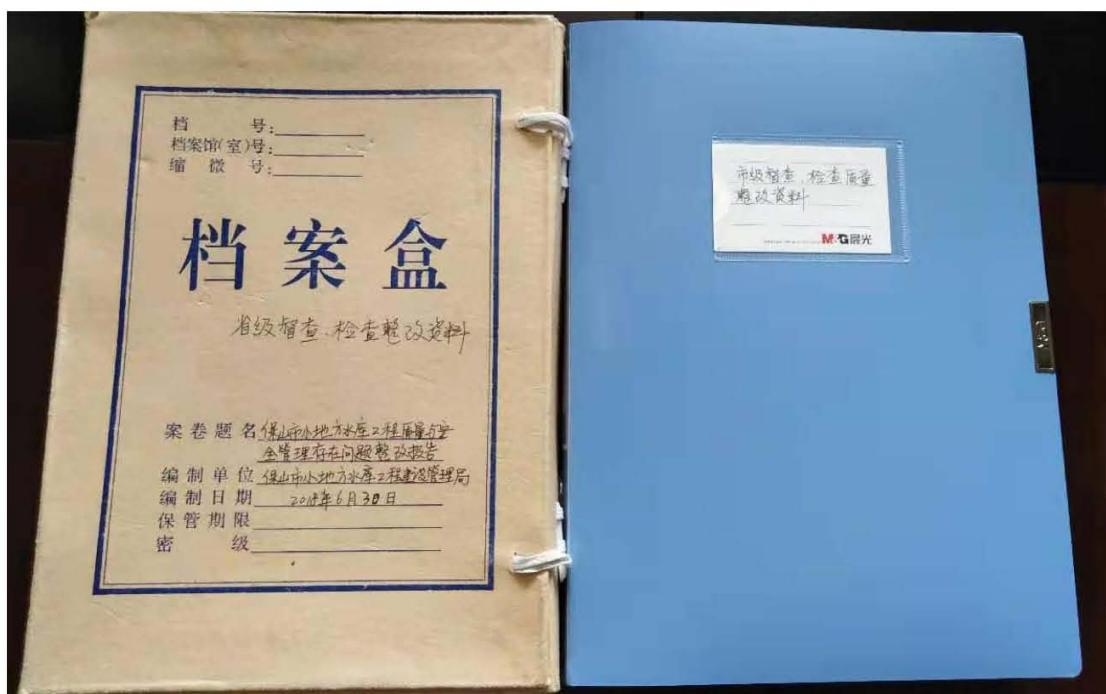
(三) 建设单位对历次检查、巡查提出的质量问题组织整改落实不到位。该工程建设单位保山市小地方水库工程建设管理局组织各参建单位对历次检查、巡查提出的质量问题整改不及时、落实不到位,亦未建立整改台账。不符合《水利部关于印发水利工程建设质量与安全生产监督检查办法(试行)和水利工程合同监督检查办法(试行)两个办法的通知》(水监督〔2019〕139号)附件1—1的规定。

整改情况：保山市小地方水库工程建设单位对历次稽察、检查、巡查提出质量问题进行了及时整改，整改情况都写出整改报告，并把整改报告报稽察、检查、巡查的单位。也建立了整改台账。但由于有个别的质量问题需要整改的时间较长，故存在落实不到位的情况，但一直要求相关单位在改，直到整改到位为止。

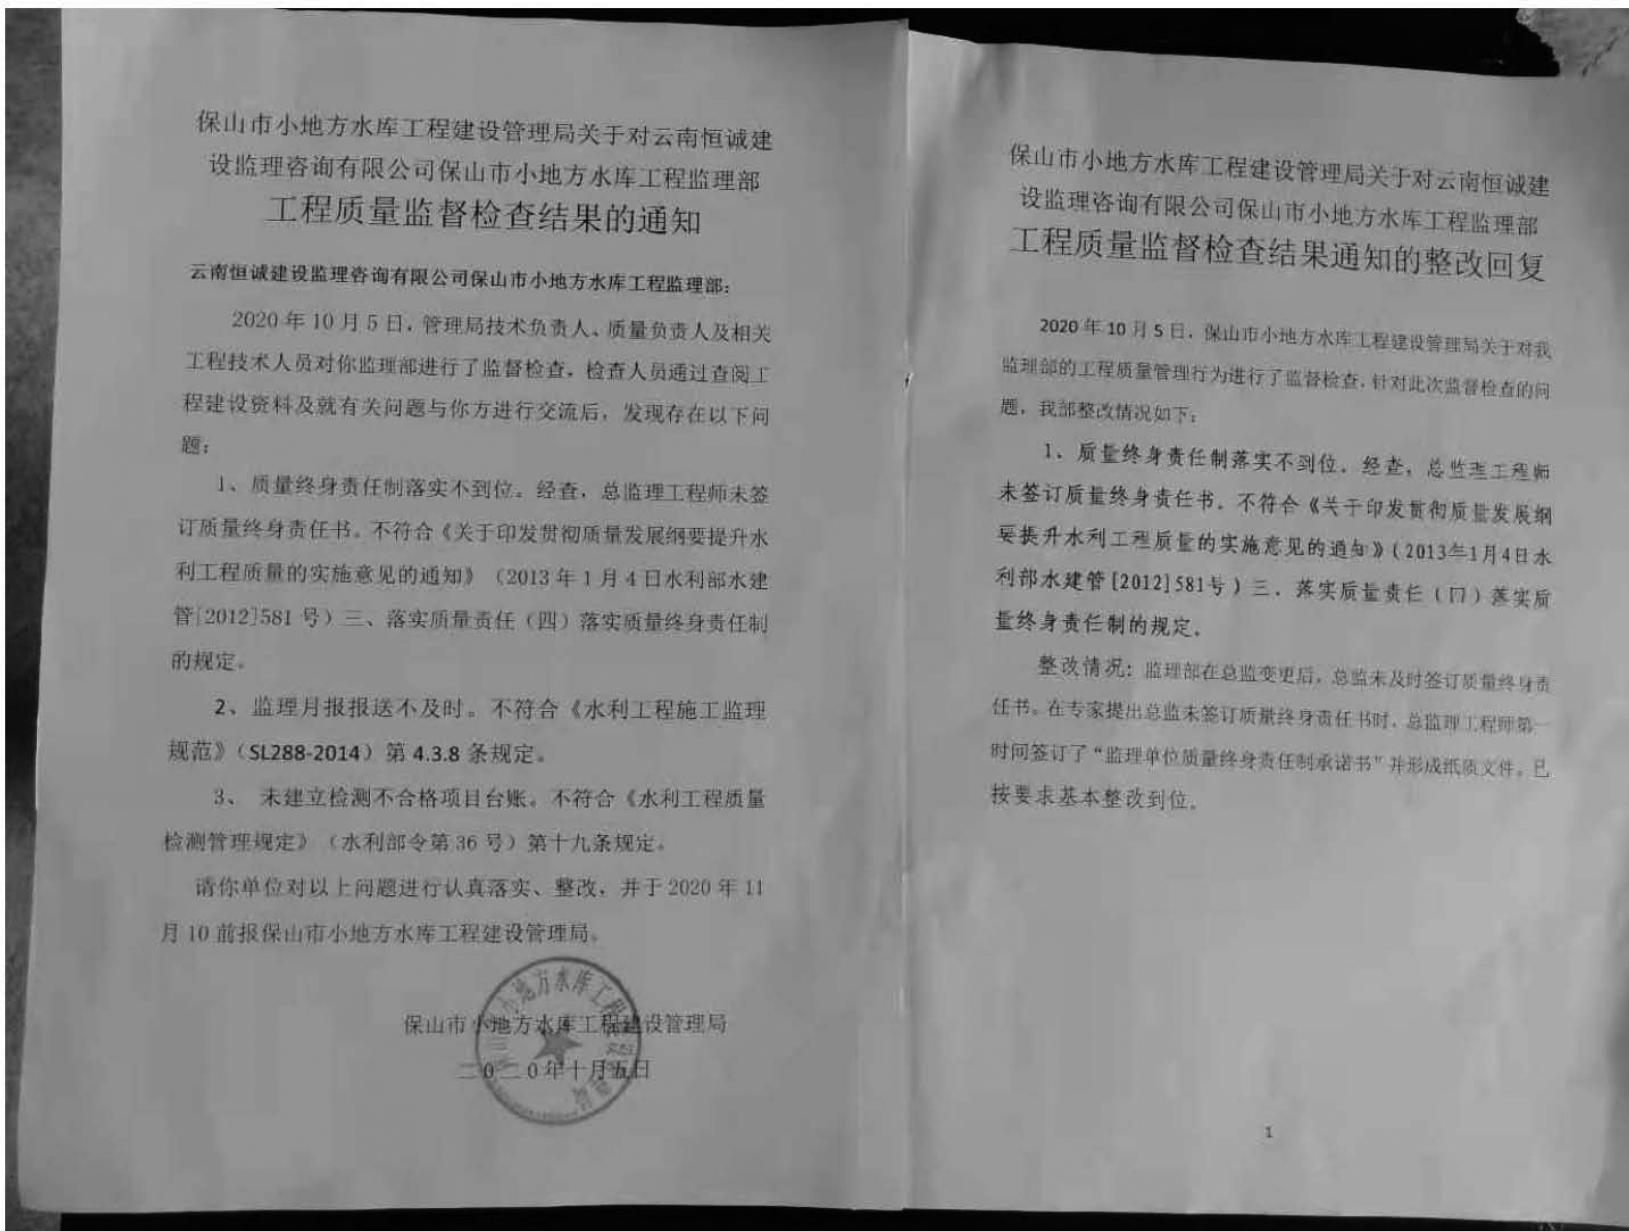
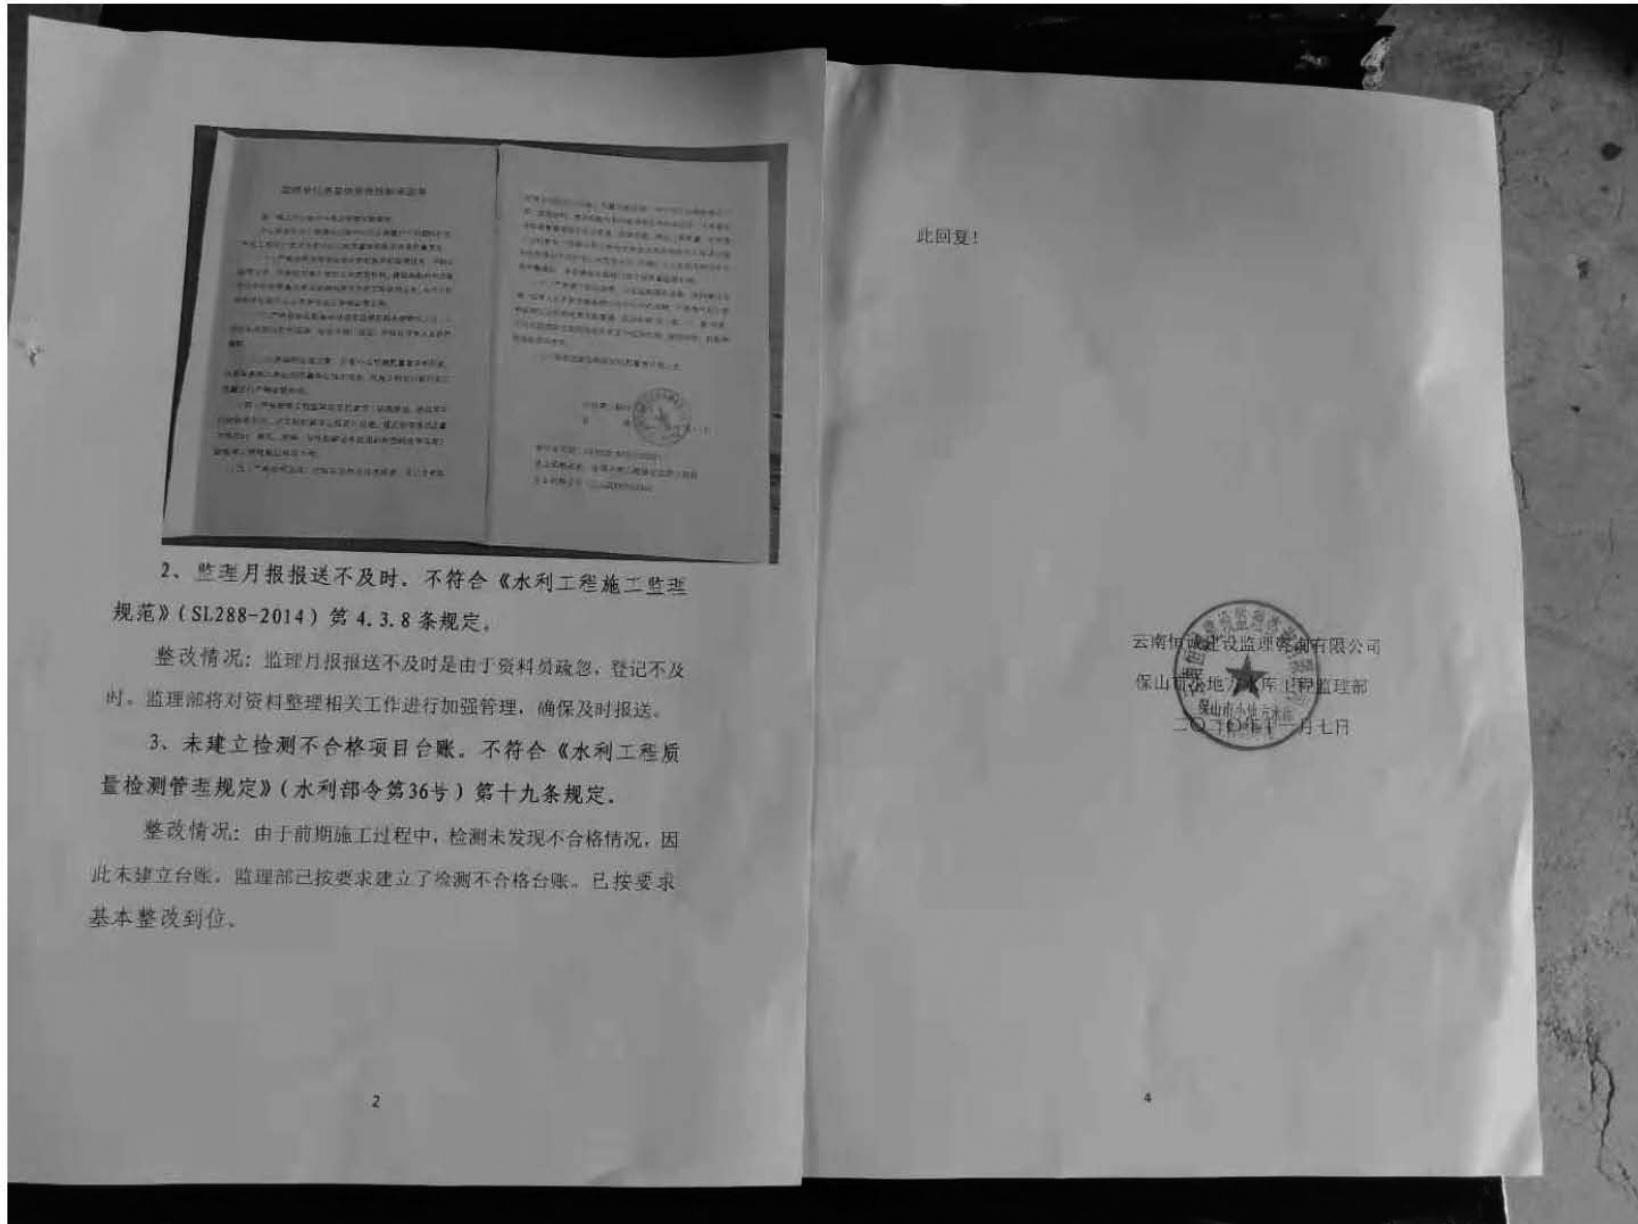
(四)建设单位对其他参建单位的管理工作不到位。该工程建设单位保山市小地方水库工程建设管理局未对其他参建单位履行工程质量责任和质量管理职责情况、质量管理体系建立及运行情况、强制性条文执行情况等质量行为进行监督检查，对工程实体质量和工程现场的质量监督检查不到位，检查记录不完整。不符合《水利工程质量管理规定》（水利部令第7号发布，水利部令第49号令修订）第十七条、《水利工程建设项目管理规定（试行）》（水

建〔1995〕128号发布、水利部令第46号修订）第二十条的规定。

整改情况：保山市小地方水库工程建设管理局每年都对其他参建单位履行工程质量责任和质量管理职责情况、质量管理体系建立及运行情况、强制性条文执行情况等质量行为进行一至二次的检查，也对发现的问题发检查通知要求相关参建单位进行整改，整改单位也进行了整改回复。但存在资料不齐，个别整改不到位的情况。现还在要求整改不到位的继续整改。

对工程实体质量和工程现场的质量监督检查不到位，检查记录不完整：工程实体质量及现场的质量监督管理局是按标段进行划分，管理局的技术人员每人都负责一至二个标段的现场质量监督检查管理，检查出现问题都要求施工单位立即进行整改，由于现该段施工的标段较多，管理局人员相对较少，会存在质量监督检查不到位的地方，下部加强这方面的工作。检查记录不完整的也正在整改。
