# 云南省腾冲市板栗树水库工程建设项目

## 地质灾害危险性评估报告

云南南方地勘工程有限公司  
二〇二二年十月

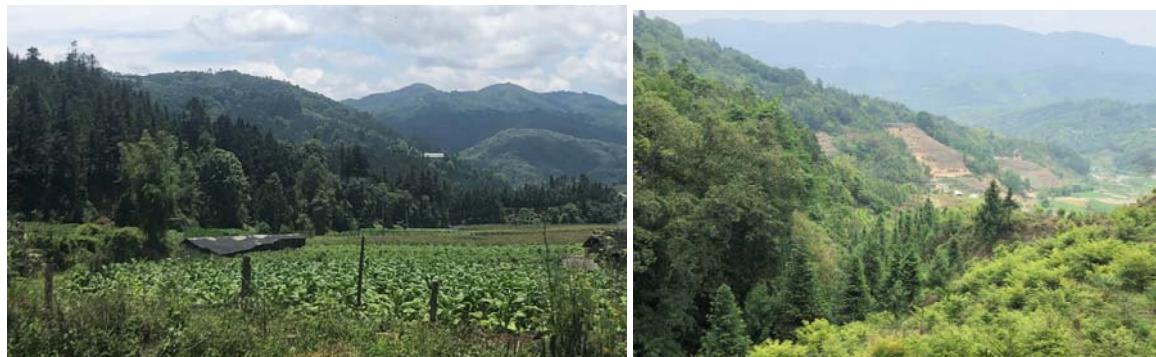
照片 3-1 评估构造剥蚀地貌

(1) 浅切割低山缓坡地形：该地形主要分布在评估区中部燕山期花岗岩分布地区，海拔标高一般在1500-2000m，切割深度一般在500m，地貌形态近于丘陵地形，山顶浑圆，波状起伏，低矮而平缓，显示花岗岩地区独特的地貌特征，地形坡度一般在20-30°，水系发育呈“树枝状”局部呈环状，沟谷断面呈“U”字型，地形表部片蚀作用明显，岩石风化剥蚀强烈，风化厚度数十米，厚者达百余米，植被发育（照片3-1）。

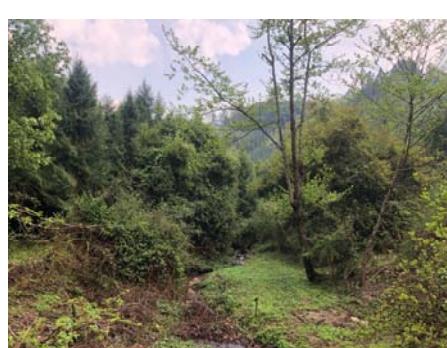
照片 3-2 库区下游段地貌

主要工程建设库区为浅切割低中山斜坡地形，库盆由帮户河上游段的树枝状分叉的沟谷组成，库区位于近于分水岭地带，上游段主河道由西北转向南径流，水库坝址以上主河道长3.46km，河道平均坡降68.8‰。库区沟谷为“V”和“U”字型，谷坡为斜坡地形，地形坡度20~35°，山顶呈缓坡地形，地形坡度5~10°。植被条件较好，水库坝址以上林草植被覆盖率在75%以上（照片3-2、3）。

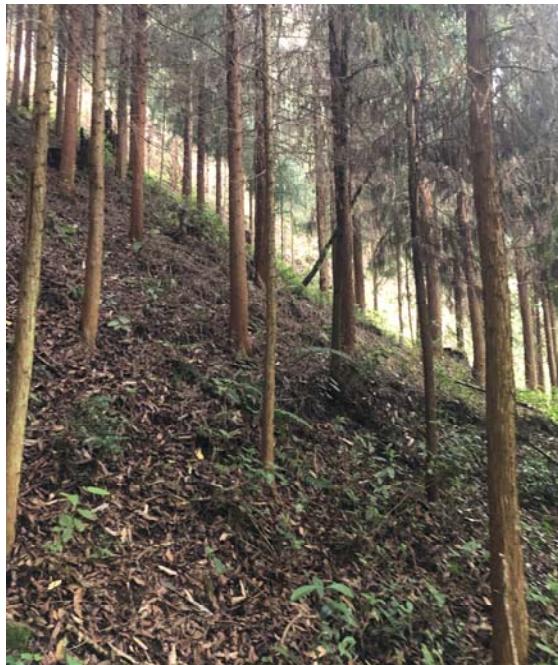
照片 3-4 坝址区右岸地貌

坝址区为浅切割低中山斜坡地形，坝址地段河床横断面呈基本对称的“V”型，谷坡地形坡度 29~36°，地表植被覆盖率为 80% 以上（照片 3-4、5）。

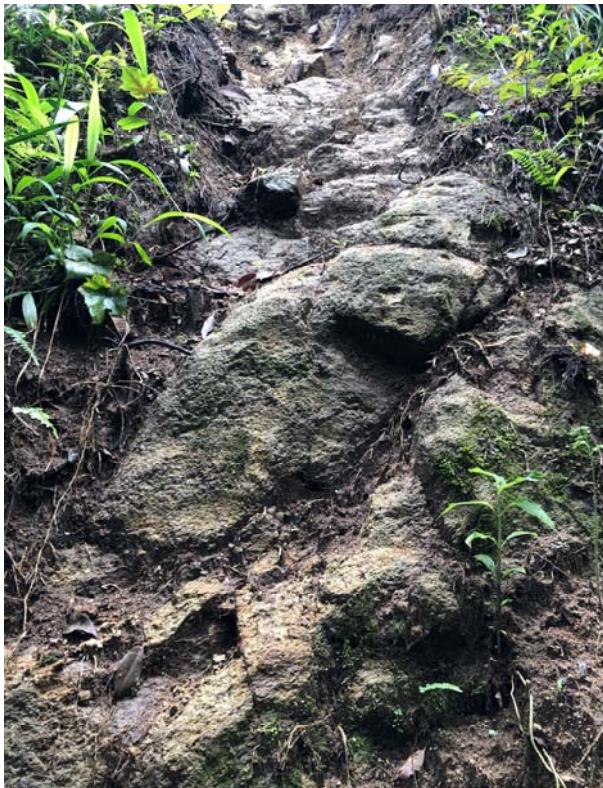
照片 3-4 强风化花岗片麻岩照片

评估区北西角出露的芒棒组下段 ( $N_2m^1$ )，岩性为砂砾岩夹粘土岩、褐煤及凝灰岩，粘土岩、褐煤及凝灰岩抗风化能力弱，易形成软弱夹层，是滑坡、崩塌易发地层，在坪区北西角库区、枢纽区及黏土料场区高黎贡山群 (Pz1g1) 花岗片麻岩全风化带底界埋深 0.5~10.0m，强风化带底界埋深0~16.80m，在全风化带上下界面间易形成滑动面，全风化带中包含有强风化、弱风化块体，弱风化带中有透镜状、囊状的全风化的夹层，风化的差异性使岩石强度不均匀，易形成地基的不均匀沉降，风化差异面成为较明显岩土体软弱结构面，岩质边坡上的破碎带往往形成全风化的泥化的软弱夹层，充当边坡失稳的主控因素（见照片3-4）。

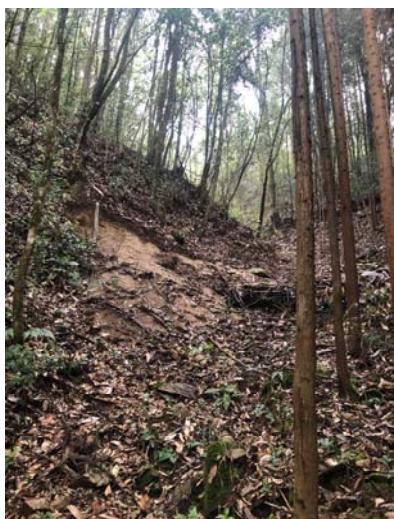
照片 5-1 右岸 (右坝肩)

②右坝肩（照片 5-2、5-3）：岸坡山体厚实，斜坡地形，坡面平直，近于向东倾斜，坡度 32~31°，地表残坡积粉质粘土层，厚 1.0~4.0m，下伏基岩上段为元古界高黎贡山群（Pz1g1）花岗片麻岩，岩体风化强烈，全强风化带发育，全风化带底界埋深 0.5~10.0m，强风化带底界埋深 0~16.80m；该段边坡基岩埋藏变质岩裂隙水，富水性中等，地下水位埋深为 3.5m~15.4m。相对隔水顶板在强风化与弱风化带界线间，

深约 16.53m~22.20m, 全风化带与强风化带间透水率  $q=13.48\text{Lu}$ , 全风化带属于中等透水。下段为燕山期 ( $\gamma_5^2$ ) 花岗岩, 全风化带底界埋深 0~4.40m, 强风化带底界埋深 0~15.50m; 边坡基岩埋藏风化带网状裂隙水, 地下水位埋深为 3.5m~8.6m。相对隔水顶板在强风化与弱风化带界线间, 深约 3.5m~15.4m。参考坝基岩体透水率, 全强风化带属于中等透水。右坝肩边坡为高边坡, 边坡上部土体和全~强风化带花岗岩力学性质差, 中部贯穿  $F_{25}$  断裂, 断裂带岩体破碎。

根据设计坝肩基础多置于全风化花岗岩中, 清基深度为 4.0~7.5m, 地表残坡积层全部清除, 开挖边坡坡度上缓下陡 ( $13\sim29^\circ$ ), 形成的人工边坡高度约 62m(图 5-2、附图 2 A—A' 剖面), 开挖使边坡两侧及顶部第四系粘土覆盖层与下伏全风化花岗岩外倾斜的接触面临空, 右坝肩基槽开挖形成砂土状结构的高陡人工边坡, 由于边坡岩土体工程性质差, 边坡定性差, 因此在雨水冲刷、渗透过饱、爆破振动等情况下, 引发边坡失稳产生较大规模的滑坡、坡面泥石流灾害的可能性大, 且形成的崩滑体属于高位崩滑, 其危害范围及危害程度大, 对施工人员生命及设备安全构成危害程度大, 危险性大。左坝肩基础岩体砂土状结构, 断裂带岩石破碎, 透水率中等, 坝肩存在渗透变形破坏的可能性中等, 危害程度中等, 危险性中等。

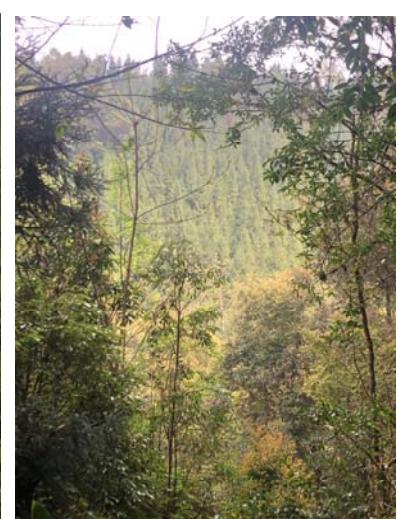
照片 5-3 左岸 (左坝肩)

①左坝肩（照片 5-1）：岸坡山体厚实，斜坡地形，坡面平直，近于向西倾斜，坡度 33~36°，覆盖残坡积粉质粘土层，厚 0.5~3.0m，下伏基为燕山期（γ<sub>5</sub><sup>2</sup>）花岗岩，岩体风化强烈，全强风化带发育，全风化带底界埋深 25.85~28.70m，强风化带底界埋深 35.25~42.00m；在近坝脚 1895m 高程以下发育 2 个浅层小型滑坡体 H<sub>2</sub>、H<sub>3</sub>，现状自然斜坡基本稳定。边坡基岩埋藏风化带网状裂隙水，地下水位埋深为 5.0m~15.0m。相对隔水顶板在强风化与弱风化带界线间，深约 35~42m。全风化带与强风化带透水率 q=32.67~34.63Lu，全风化带属于中等透水。左坝肩边坡上部土体和全~强风化带花岗岩力学性质差图。

根据设计坝肩基础多置于全风化花岗岩中，清基深度为 3.5~5.5m，地表残坡积层及左岸坡滑坡体（H<sub>2</sub>、H<sub>3</sub>）将全部清除，开挖边坡坡度上陡下缓（36~32°），形成的人工边坡高度约 62m（图 5-2、附图 2 A—A' 剖面），开挖使边坡两侧及顶部第四系粘土覆盖层与下伏全风化花岗岩外倾斜的接触面临空，左坝肩基槽开挖形成砂土状结构的高陡人工边坡，由于边坡岩土体工程性质差，边坡定性差，因此在雨水冲刷、渗透过饱和、爆破振动等情况下，引发边坡失稳产生较大规模的滑坡、坡面泥石流灾害的可能性大，且形成的崩滑体属于高位崩滑，其危害范围及危害程度大，对施工人员生命及设备安全构成的危害程度大，危险性大。左坝肩地基岩体呈砂土状结构，透水率中等，在水库运行中坝肩存在渗透变形危害可能性中等，危害程度中等，危险性中等。

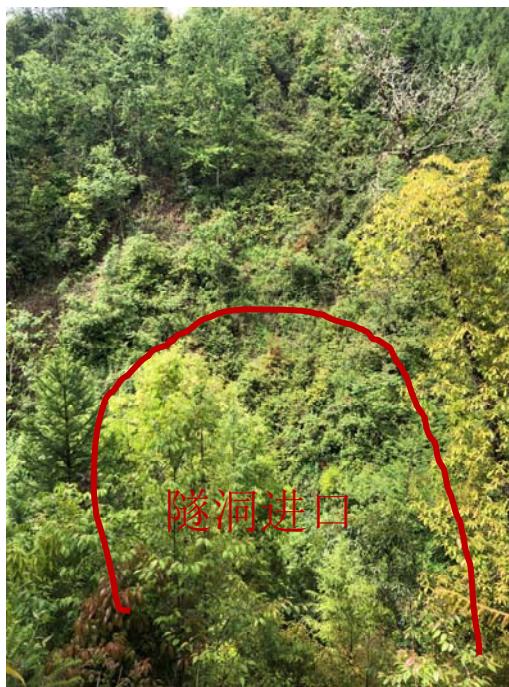
照片 5-4 输水导流洞进口

①隧洞进口段（照片 5-4）：地处斜坡地形，表层为残坡积粉质粘土层覆盖，下部基岩为花岗片麻岩，洞脸及洞体位于全风化带中，地下水位以上，围岩为全风化花岗片麻岩，散体结构，岩体力学强度较低，属 V 类围岩，围岩极不稳定，成洞条件较差。洞脸边坡表层为残坡积粉质粘土层，下部为全风化花岗片麻岩，地形坡度 38~40°。设计洞脸切坡坡度 53°，坡高约 24m，洞脸边坡为一个岩土接触界面向外陡倾斜的砂土结

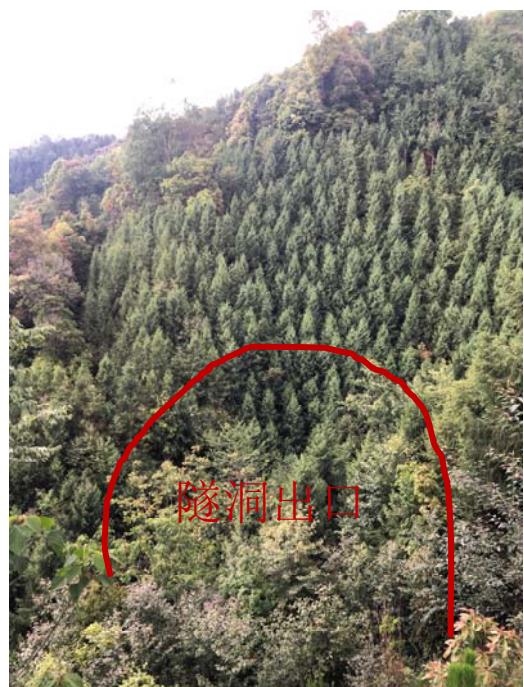
照片 5-5 输水导流洞出口

④出口段（照片 5-5）：地表为斜坡地形，表层有残坡积粉质壤土层覆盖，洞体位于花岗岩强风化带上部，地下水位以下，洞脸位于花岗岩全～强风化带，地下水位附近，围岩类别为IV类，呈散体～碎裂结构，围岩不稳定，成洞条件较差。洞体施工过程中出现洞顶、洞壁塌方的可能性大，对施工人员及设备潜在危害大。危险性大。洞脸边坡表层为残坡积粉质粘土层，下部为洞脸位于花岗岩全～强风化带，地下水位变动带，边坡稳定性较差，地形坡度 43～45°，设计洞脸切坡坡度 53°，坡高约 14m，洞脸边坡为岩土接触界面向外陡倾斜的砂土结构边坡，坡稳定性差，洞脸施工引发滑坡、崩塌的可能性大，对施工人员和设备安全构成威胁和危害程度大，危险性大。洞脸边坡为岩土混合边坡，运营中洞脸边坡在雨水冲刷、渗透饱和工况下引发塌滑的可能性大，因此而造成洞口堵塞，导致运行期间隧洞失效的可能性大，危害程度大，危险性大。

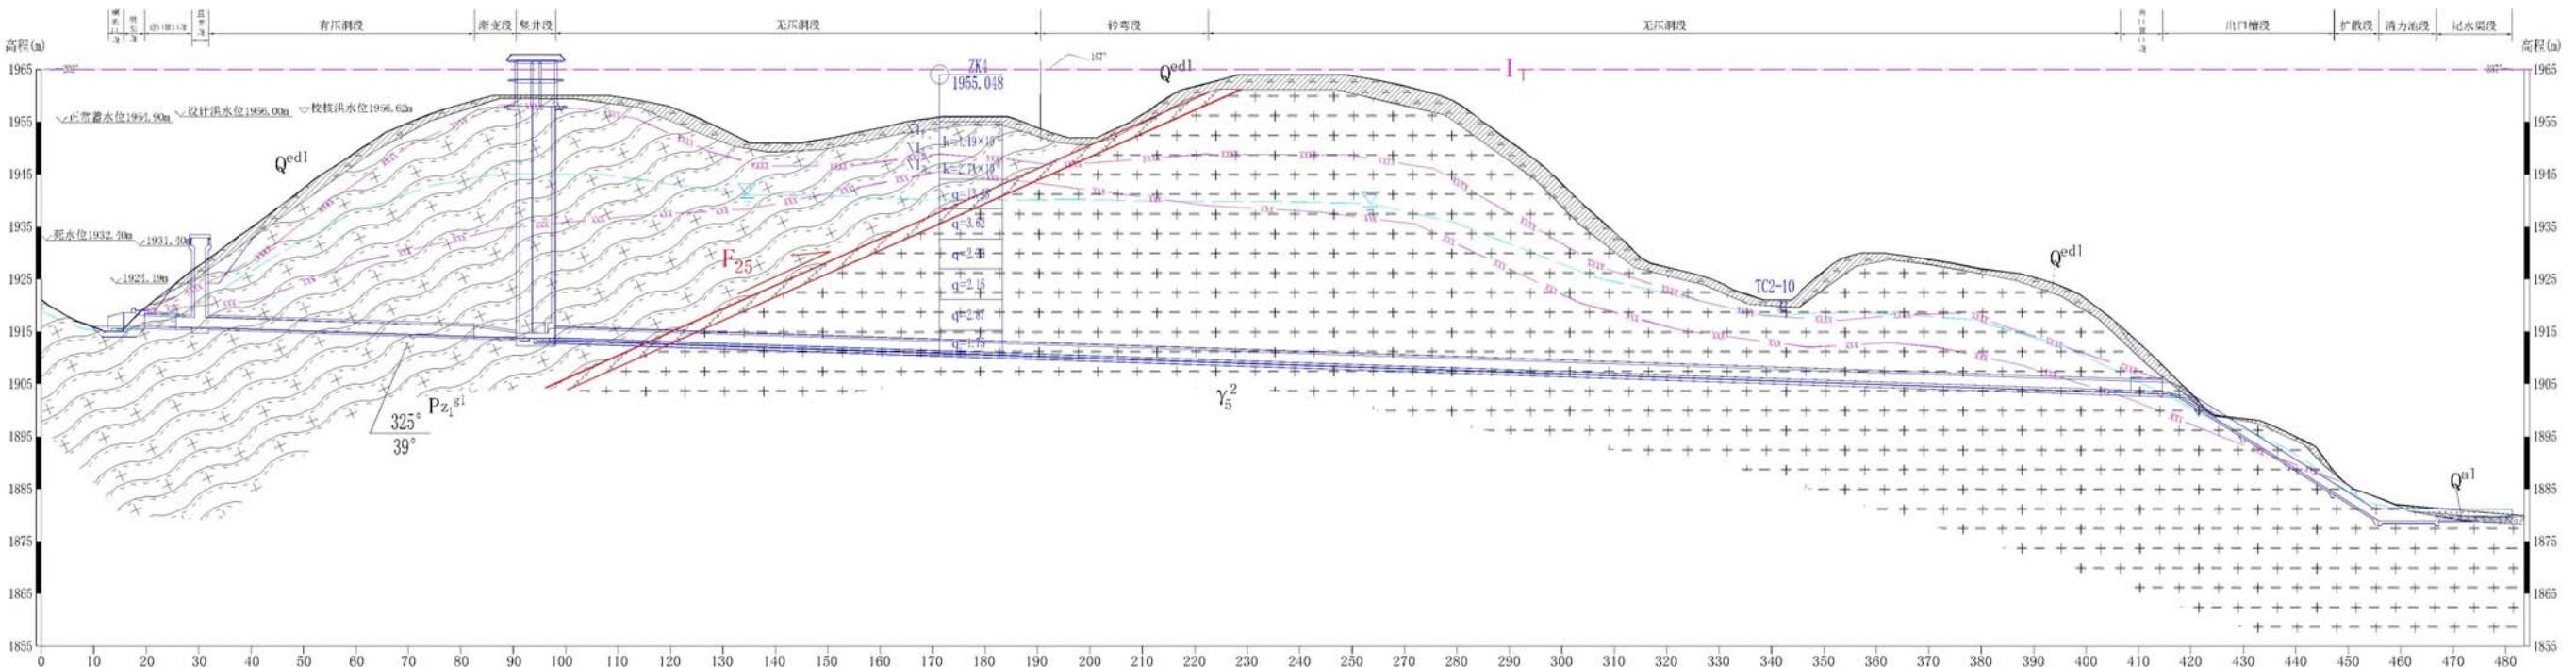
图 5-3 导流输水隧洞工程地质剖面图

布置于拦河坝右岸山体，由进口段、有压洞段、竖井段、无压洞段、出口段组成。全长 458.61m（平距），洞身段长 385.12m，为闸前有压，闸后无压隧洞，其中，有压洞段长 66.42m，无压洞段长 311.20m，断面为圆拱直墙城门形，出口段长 73.04m，施工期导流最大下泄流量为  $10.64m^3/s$ 。隧洞穿越帮户河上游右岸的缓坡丘陵地貌，上游段穿越元古界高黎贡山群（Pz1g1）花岗片麻岩；下游段穿越燕山期（ $\gamma_5^2$ ）花岗岩；中间穿过  $F_{25}$  断裂，地表覆盖层厚度 1.0~3.5m，地下水类型为变质岩裂隙水和风化带网状裂隙水，主要接受大气降水补给，富水性中等，地下水位埋深为 9.91m~24.23m。根据相关压水资料分析，强风化带以下为弱透水层，根据可研资料，洞身段基本位于弱透水层中，隧洞除进出口段及浅埋段外，洞室围岩为弱风化的花岗片麻岩和花岗岩，隧洞上覆厚度为 53~13m（图 5-3）。
